## RIPRISTINO STRUTTURALE E PROTEZIONE DEL C.A. DI UN PONTILE MARINO

**Località:** Livorno  
**oggetto:** pontile marino adibito ad attracco mercantili  
**superficie recuperata:** mq. 7.200  
**impresa esecutrice:** IBA Centro Meridionale spa – LI  
**consulenza tecnica:** Meta – Vada (LI)  
**prodotti utilizzati:** sandtex epofix rg, sandtex fixbeton tx, sandtex fixbeton ra, VANDEX SUPER

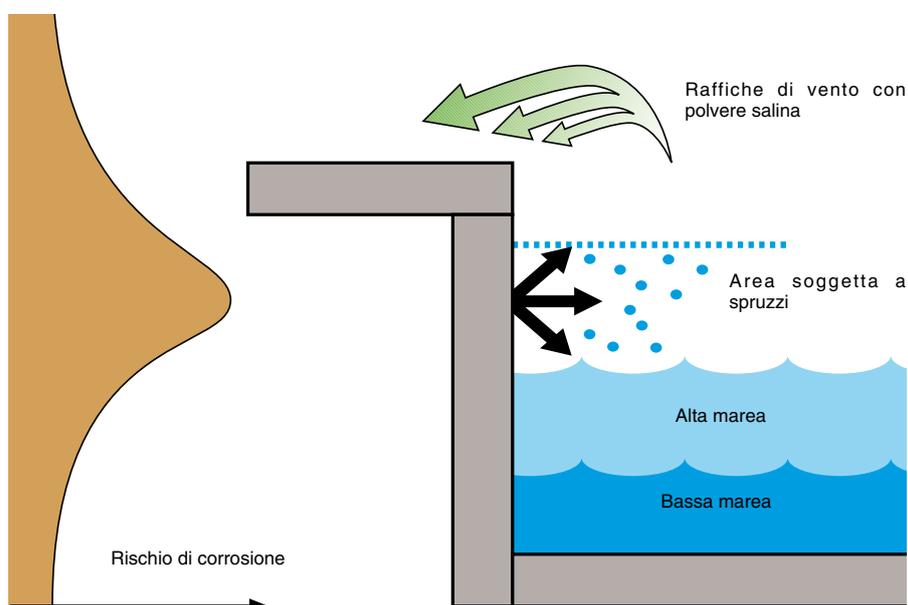
Nell'elaborazione grafica si evidenziano le zone di c.a. maggiormente aggredite dall'ambiente marino e quindi soggette a corrosione e degrado.

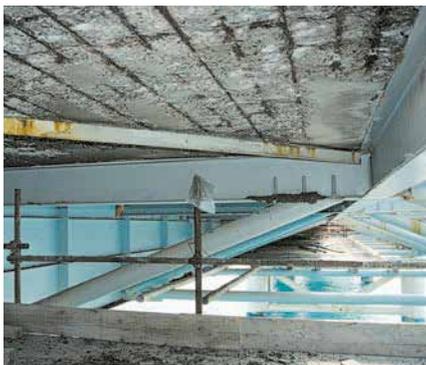
La struttura interessata da tale impegnativo intervento, presentava distacchi diffusi del copriferro da tutta la superficie intradossale del pontile, tale situazione di degrado veniva ulteriormente accentuata anche dall'inevitabile aggressione da ioni cloro.

Nella foto, lo stato di degrado della superficie intradossale del pontile marino prima dell'intervento.

- Demolizione ed asportazione totale del copriferro, tale intervento prevedeva (secondo norme UNI 9858) l'eliminazione di uno spessore minimo di 4 cm.
- Eliminazione totale della ruggine dai ferri d'armatura mediante sabbiatura a secco eseguita ad alta pressione.

L'intervento di sabbiatura veniva esteso a tutta la superficie intradossale del pontile marino interessato dall'applicazione finale del cemento impermeabilizzante resistente all'acqua di mare, **VANDEX SUPER**.

- Applicazione a pennello del protettivo di corrosione **sandtex epofix rg**  
Il materiale veniva applicato su tutta la superficie dei tondini d'armatura, comprese le parti retrostanti.
