# reference book cementi

## REFERENCE BOOK CEMENTI

La **Covema vernici S.p.A.** azienda leader del mercato italiano nel settore delle pitture e dei decorativi, inserisce all'interno della sua gamma di marchi specialistici di pitture e rivestimenti decorativi in resina, la **sandtex**.

**sandtex cementi** oltre ai premiscelati cementizi per il ripristino del calcestruzzo e quelli a base a calce idraulica naturale per il risanamento delle murature in generale, commercializza per l'Italia dal 1984 i prodotti impermeabilizzanti **Vandex**.

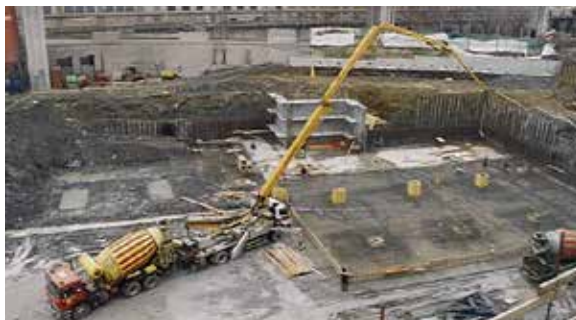
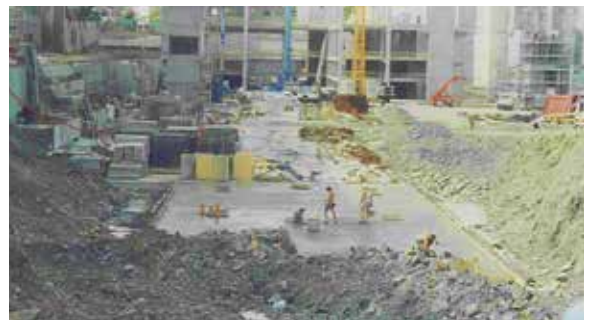
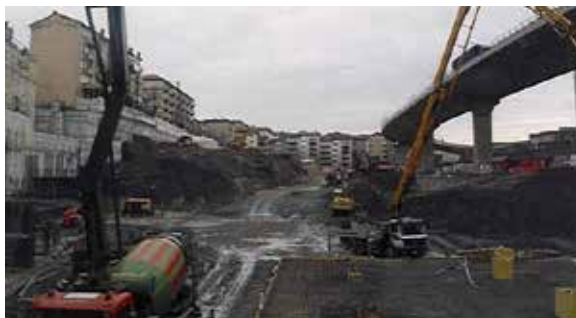
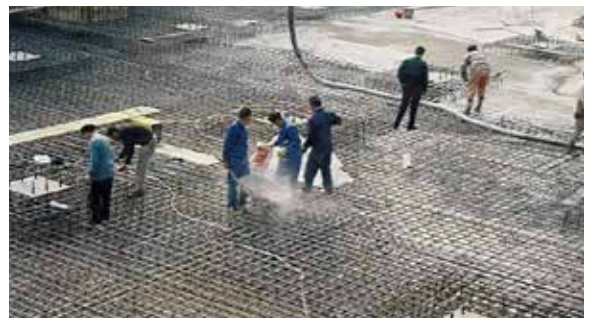
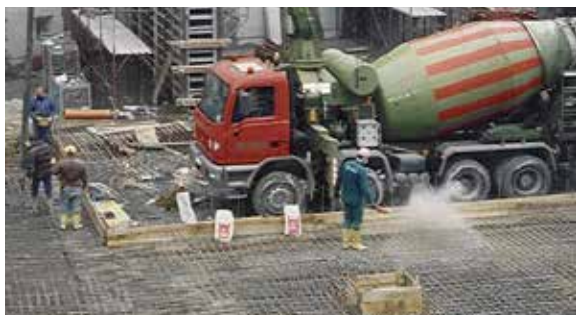
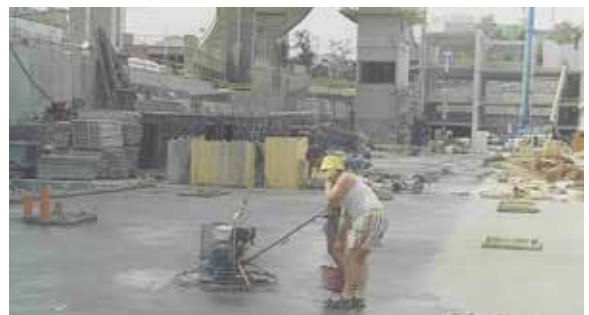
Il sistema di impermeabilizzazione utilizzato per i lavori è stato quello dello spolvero del cemento osmotico a penetrazione capillare **VANDEX SUPER** in grado di resistere alla pressione e contropressione idrostatica fino a 14.5 atm.

Questo sistema consente di ottenere una platea di fondazione già impermeabilizzata a poche ore dal getto con un trattamento efficace, sicuro e rapido che lo rende ancora oggi tra i più interessanti sul mercato.

I giunti di dilatazione sono stati trattati con il **waterstop vg** e **waterstop ez** in pvc naturale.

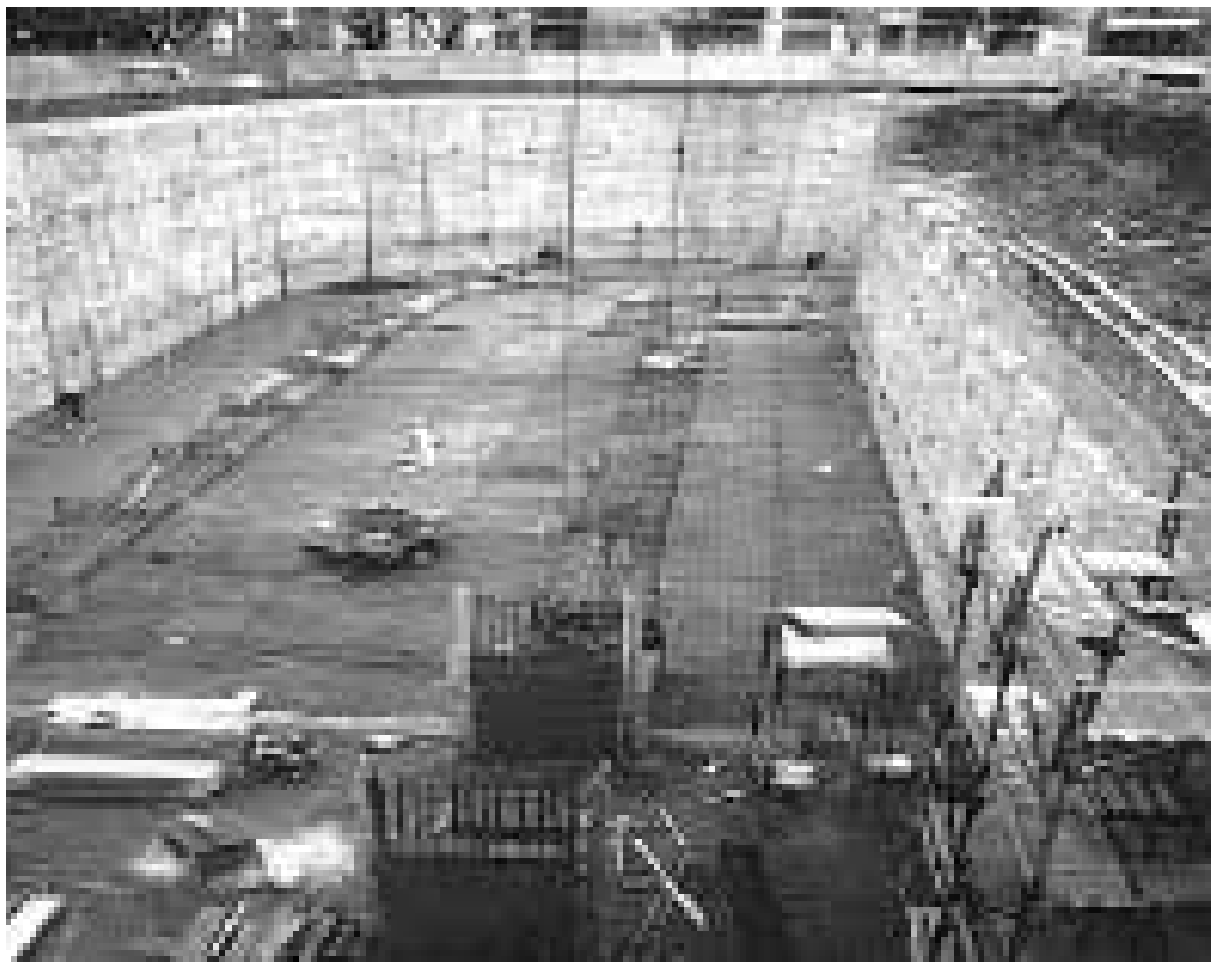
Il sistema di impermeabilizzazione adottato è stato quello di utilizzare il cemento osmotico a penetrazione capillare **VANDEX SUPER**. Applicato a spolvero sulla platea di fondazione e a pennello sotto forma di boiaccia sulla struttura in elevazione.

Il prodotto ha la particolarità di penetrare nella capillarità del calcestruzzo per oltre 3 – 4 cm e reagire chimicamente con la calce libera e l'umidità formando una serie di cristalli insolubili che vanno a posizionarsi all'interno della capillarità stessa del calcestruzzo creando una barriera all'acqua. A completamento del trattamento sono state trattate tutte le riprese di getto con il giunto idroespansivo in gomma e additivi speciali **VANDEX EXPASEAL B PLUS**.

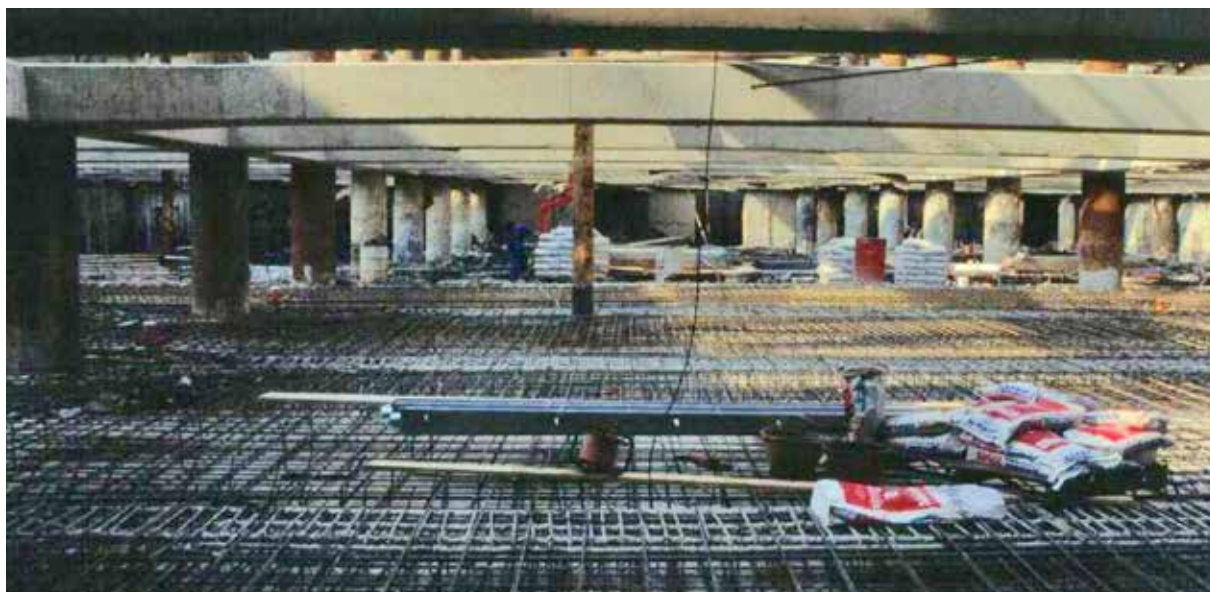
Il sistema adottato è stato quello dell'applicazione del cemento osmotico impermeabilizzante a penetrazione capillare **VANDEX SUPER** applicato a spolvero prima del getto e successivamente sul getto fresco ma pedonabile della platea di fondazione. La muratura perimetrale a contatto con il terreno è stata trattata con lo stesso prodotto ma sotto forma di boiacca applicato a spruzzo e pennello previa preparazione del supporto.

Tutti i giunti di ripresa di getto sono stati trattati con il cordoncino bentonitico idroespansivo **sandtex gr 20**.

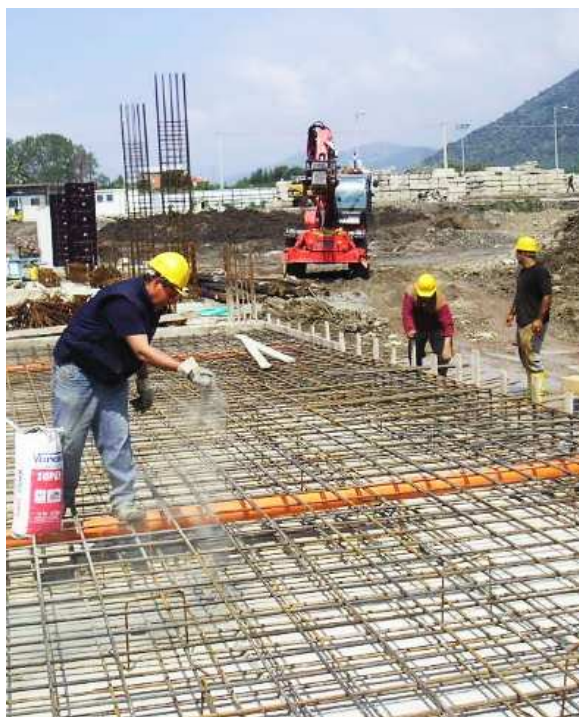
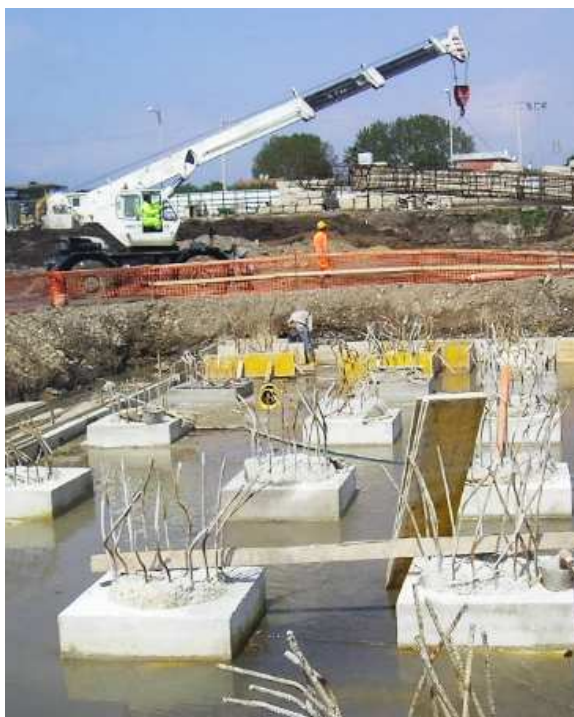
Il sistema di impermeabilizzazione adottato è stato quello di utilizzare il cemento osmotico a penetrazione capillare **VANDEX SUPER**. Applicato a spolvero sulla platea di fondazione e a pennello sotto forma di boiacca sulla struttura in elevazione.

Il prodotto ha la particolarità di penetrare nella capillarità del calcestruzzo per oltre 3 – 4 cm e reagire chimicamente con la calce libera e l'umidità formando una serie di cristalli insolubili che vanno a posizionarsi all'interno della capillarità stessa del calcestruzzo creando una barriera all'acqua. A completamento sono stati trattati tutti i giunti di ripresa di getto con il cordoncino bentonitico **sandtex gr 20** e sigillati i ferri di ripresa delle teste dei pali con l'idroespansivo polimerico estrudibile **sandtex buster k 2000**.

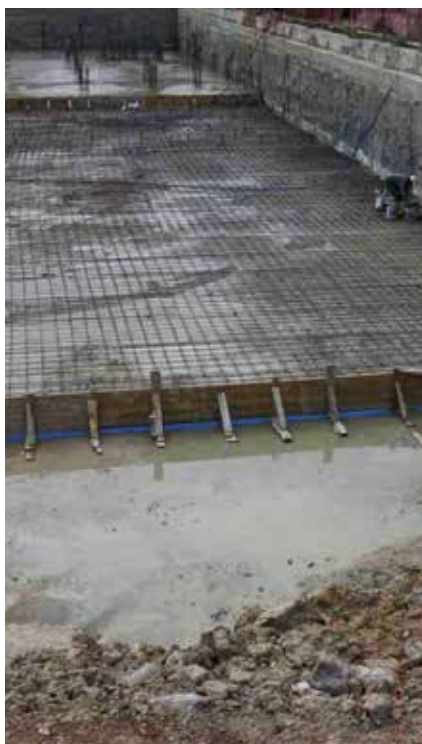
I diaframmi sono stati sigillati con la malta a presa rapida **VANDEX PLUG** per fermare le venute d'acqua puntuali, mentre per il riempimento delle parti mancanti si è utilizzata la malta strutturale impermeabilizzante resistente ai sali **VANDEX UNI MORTAR 1 Z**.

Tutti i giunti di ripresa di getto sono stati trattati con il cordoncino bentonitico **sandtex gr 20**, mentre quelli di costruzione e di dilatazione con il nastro in pvc **sandtex waterstop nc**.

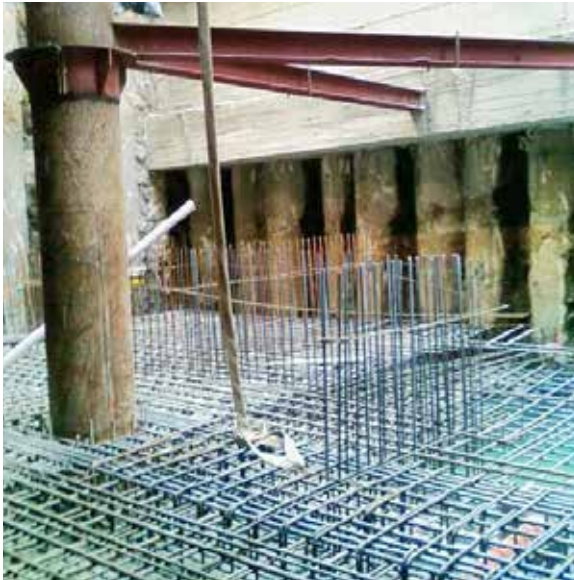
Il progetto prevedeva la realizzazione di una nuova platea di fondazione a contatto con l'acqua di falda.

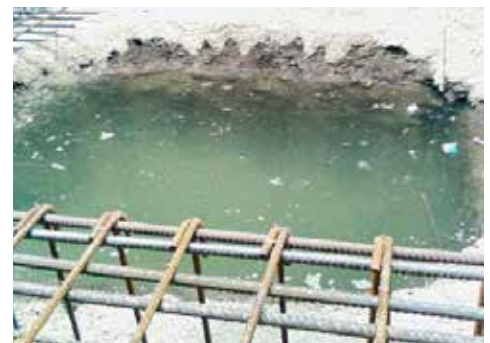
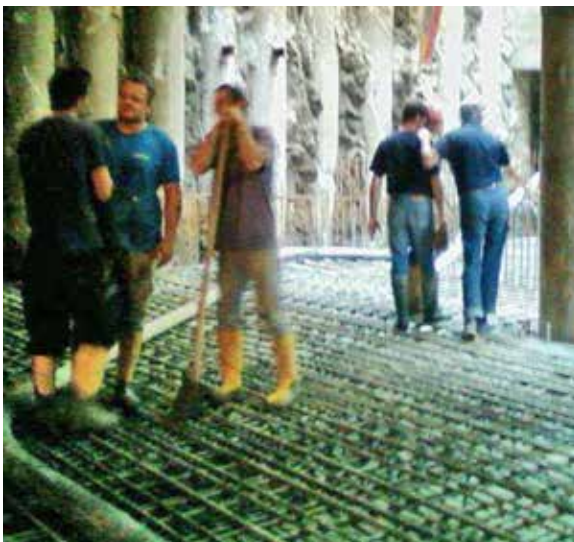
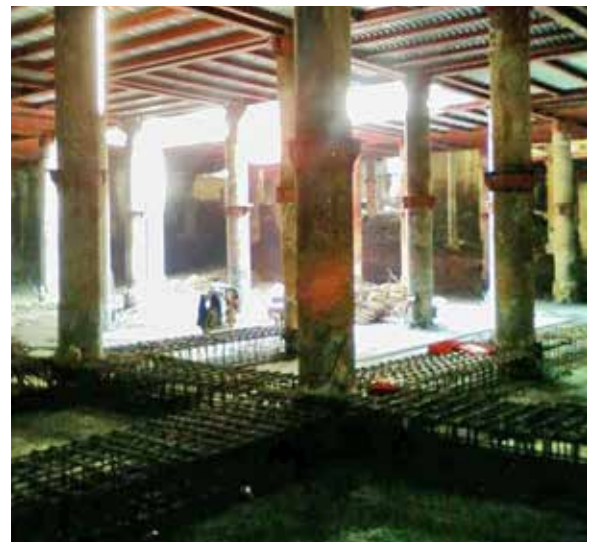
Il sistema di impermeabilizzazione adottato è stato quello di utilizzare il cemento osmotico a penetrazione capillare **VANDEX SUPER**. Applicato a spolvero sulla platea di fondazione e a pennello sotto forma di boiacca sulla struttura in elevazione.

Il prodotto ha la particolarità di penetrare nella capillarità del calcestruzzo per oltre 3 – 4 cm e reagire chimicamente con la calce libera e l'umidità formando una serie di cristalli insolubili che vanno a posizionarsi all'interno della capillarità stessa del calcestruzzo creando una barriera all'acqua. A completamento del sistema è stato posizionato il giunto idroespansivo **sandtex gr 20** su tutte le riprese di getto e il nastro in pvc con bulbo **waterstop vg** lungo tutti i giunti di dilatazione, realizzando una perfetta sigillatura.

Con l'ausilio di alcune pompe di emungimento è stata tenuta bassa la quota di falda favorendo le lavorazioni di cantiere.

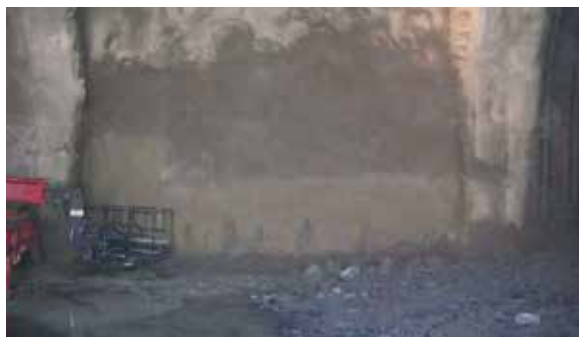
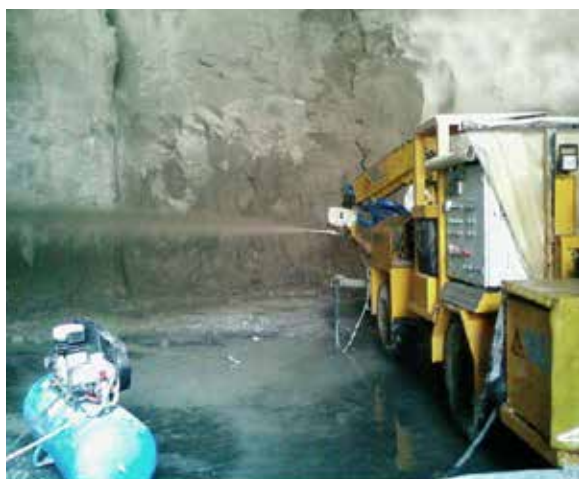
La prima tratta della metropolitana di Catania, dopo la realizzazione del traforo, presentava diverse fenditure sulla roccia dalle quali percolava acqua. Il progetto prevedeva la sigillatura delle crepe nella roccia e la realizzazione di una lastra armata drenante realizzata con uno spritz beton impermeabile.

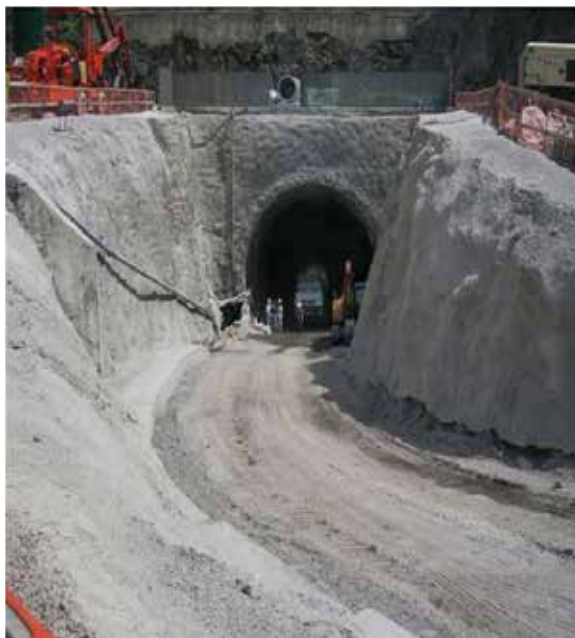
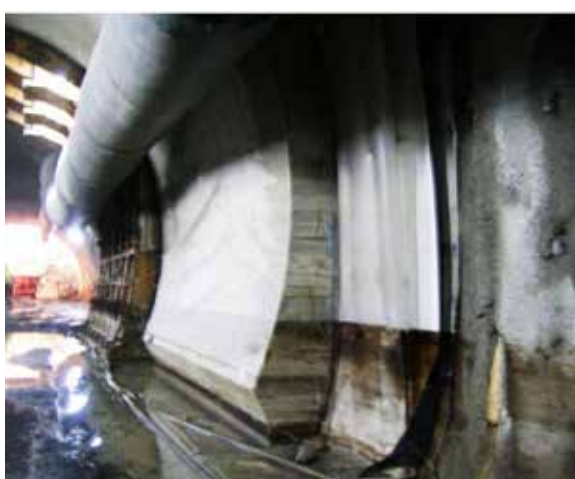
La sigillatura delle lesioni sulla roccia è stata eseguita con il cemento impermeabilizzante a presa rapida **VANDEX PLUG** in grado di sigillare le venute d'acqua anche in contropinta in pochi secondi. L'impermeabilizzazione dello spritz beton è stato eseguito a spruzzo con la boiacca del cemento a penetrazione capillare **VANDEX SUPER** applicato sopra lo spritz beton ancora fresco. La galleria in cls della metropolitana veniva gettata all'interno del traforo in particolari casseri metallici. I giunti di ripresa di getto sono stati trattati con il cordoncino bentonitico **sandtex gr 20** ad espansione ritardata.

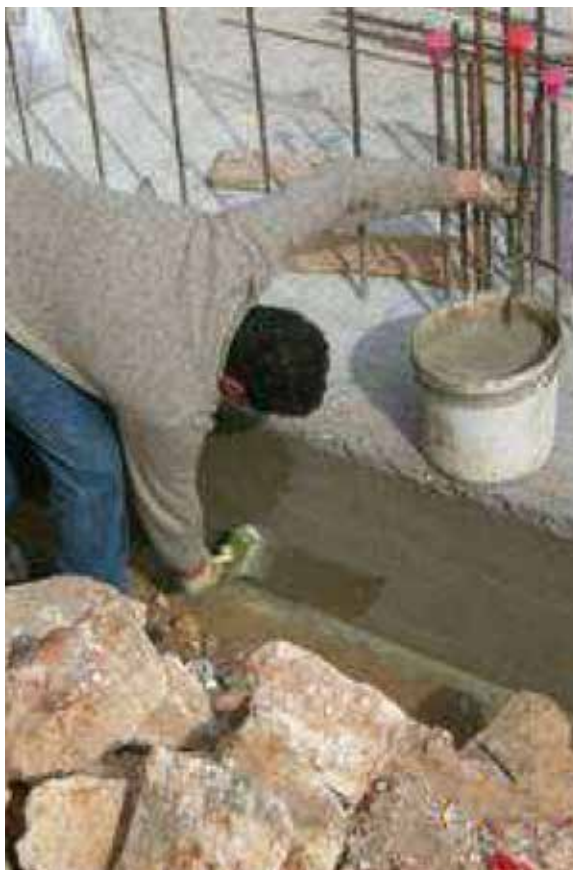
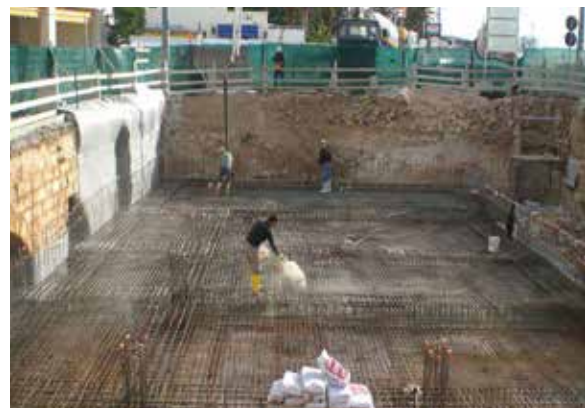
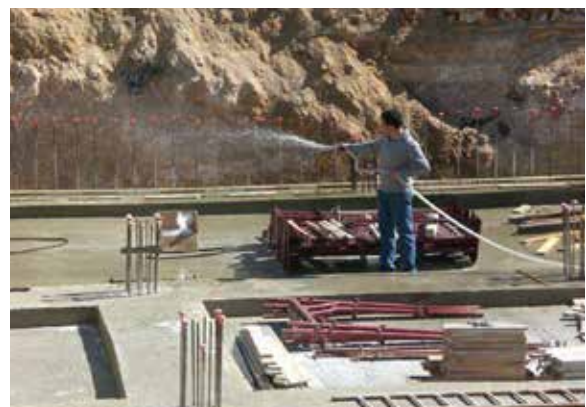
**VANDEX SUPER**, sotto forma di boiaccia è stato utilizzato per impermeabilizzare i fianchi della platea.

La tecnica utilizzata è veloce e affidabile e consente di ottenere una platea di fondazione perfettamente impermeabilizzata a poche ore dal getto con dei costi contenuti.

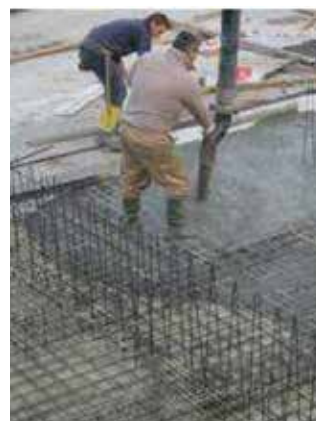
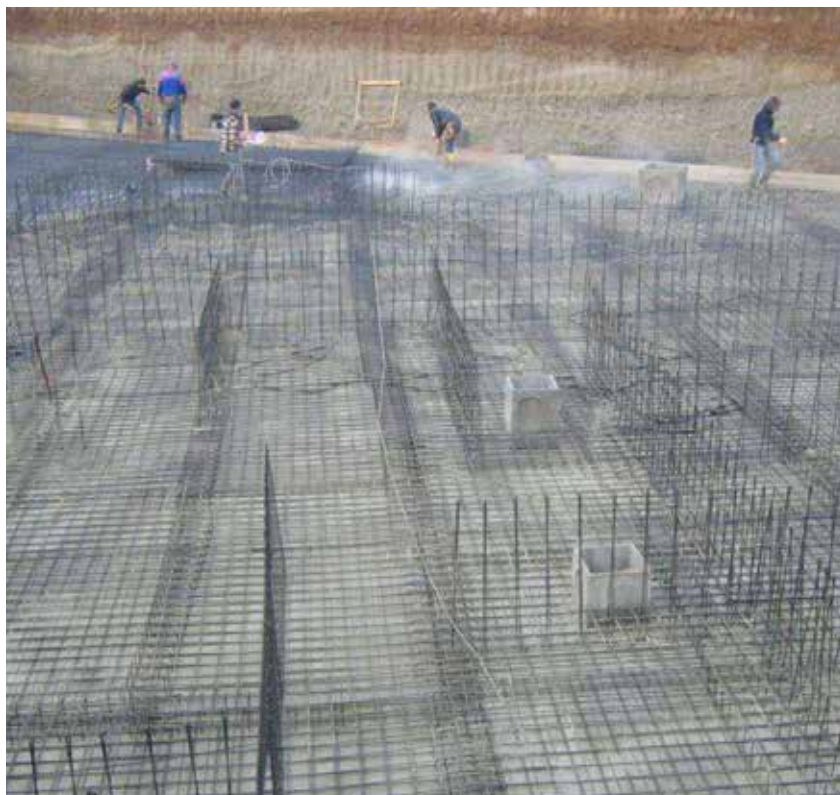
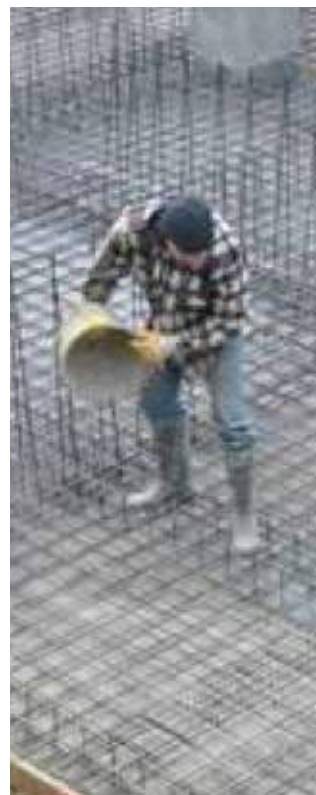
La platea di fondazione è stata trattata, ai fini precauzionali, con l'impermeabilizzante **VANDEX SUPER** con il sistema a spolvero. Il prodotto ha la particolarità di penetrare nella capillarità del calcestruzzo per oltre 3 – 4 cm e reagire chimicamente con la calce libera e l'umidità formando una serie di cristalli insolubili che vanno a posizionarsi all'interno della capillarità stessa del calcestruzzo creando una barriera all'acqua.

Questa tecnica veloce e affidabile consente di ottenere una platea di fondazione perfettamente impermeabilizzata a poche ore dal getto con dei costi molto contenuti.

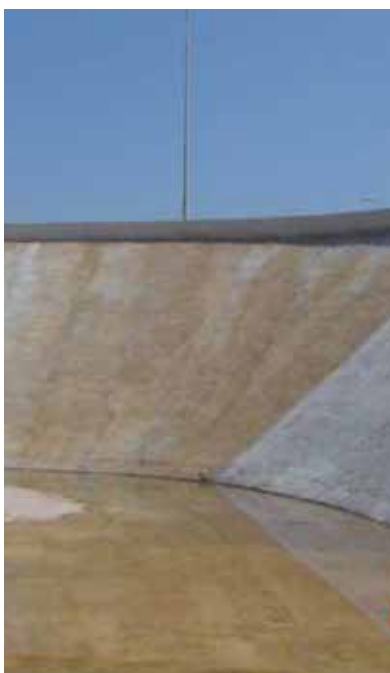
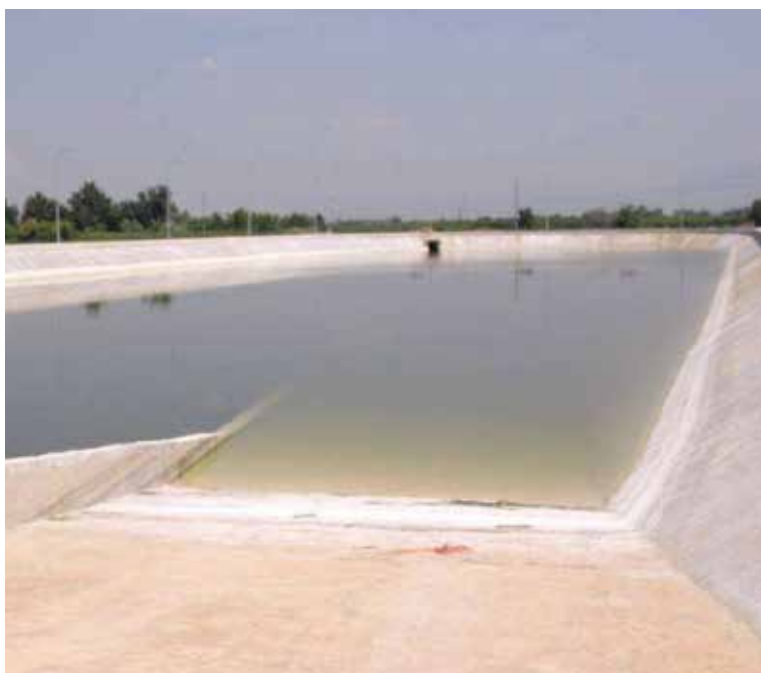
SEZIONE INVASO

I giunti di dilatazione esistenti, dove necessario, sono stati trattati con il nastro sigillante **VANDEX FLEXTAPE E**.

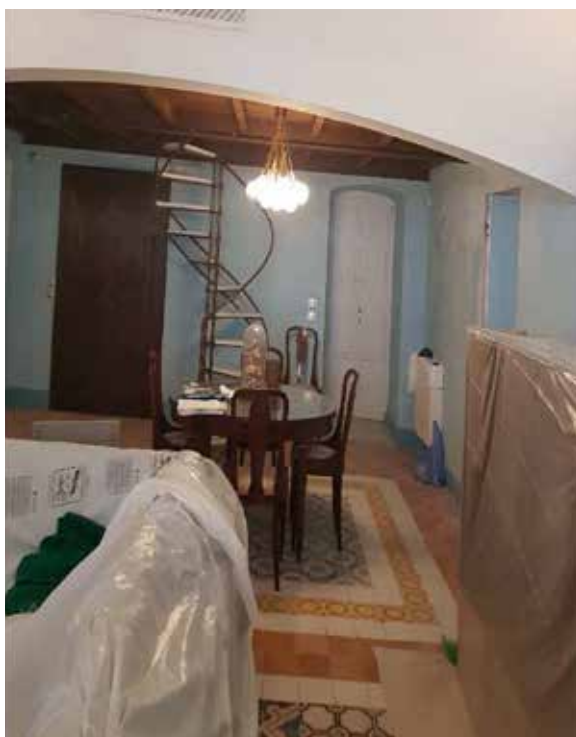
All'interno dell'abitazione c'era la necessità di impermeabilizzare una parete in roccia da dove pervenivano delle infiltrazioni d'acqua. La roccia costituiva la struttura portante interna di più vani abitativi. Le percolazioni erano di fatto un grosso problema che comprometteva di fatto la permanenza delle persone all'interno dei vani.

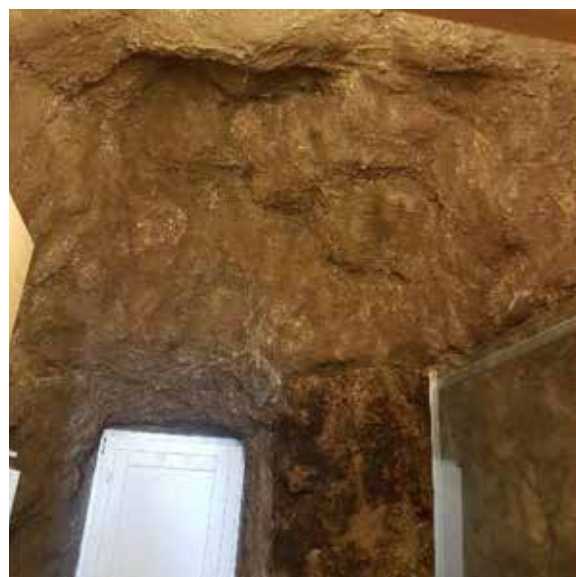
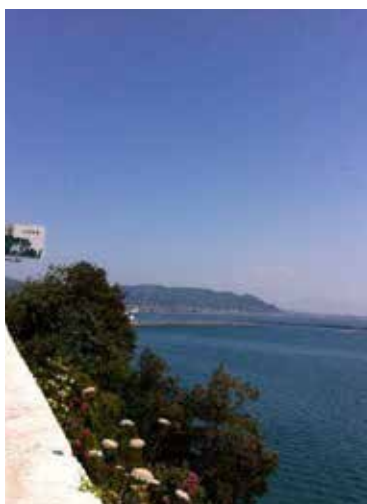
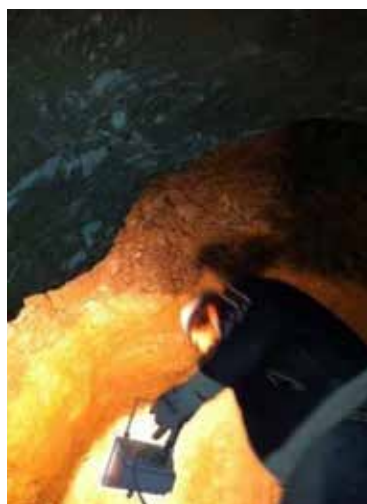
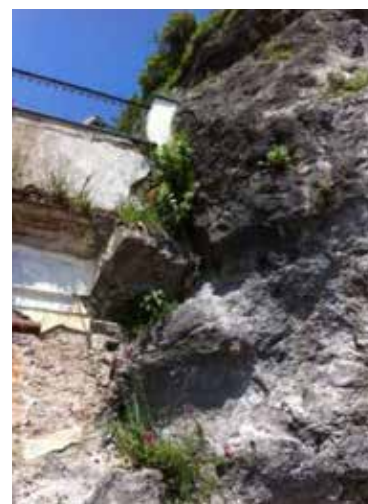
Il primo intervento è stato quello di sigillare le venute d'acqua puntuali con il cemento a presa rapida **VANDEX PLUG** che in pochi secondi le sigilla anche in contropinta. Eseguita questa lavorazione sono state impermeabilizzate le pareti con l'intonaco strutturale impermeabilizzante **VANDEX UNI MORTAR 1** che ha anche livellato parte della roccia. Le superfici della roccia con asperità minime sono state impermeabilizzate con il rasante **VANDEX BB 75 Z**. Per ottenere un rivestimento più confortevole, visto che si trattava di un'abitazione, sopra all'impermeabilizzazione è stato applicato l'intonaco macroporoso a base calce idraulica naturale sandtex venezia san e il rasante **sandtex venezia san r**. Per la finitura finale è stato scelto un rivestimento minerale colorato nella massa con effetto estetico "camoscio" liscio vellutato, **sandtex sinopia**.

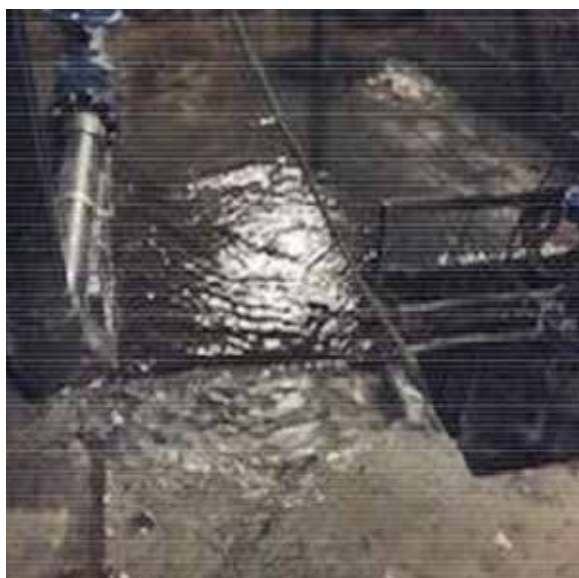
Il parcheggio meccanizzato ubicato nel pieno centro storico di Milano, era interessato da rilevanti infiltrazioni d'acqua che durante i periodi di piena della falda lo riempiva per oltre 1 m mettendo fuori uso il montacarichi che muove sul fondo e colloca le vetture negli appositi box. Il fondo del parcheggio si trova ad una quota di -16 m sotto il livello stradale e presentava un calcestruzzo scadente e carbonatato. Le stesse problematiche si presentavano anche nei locali tecnici adiacenti compromettendo il regolare funzionamento dei macchinari.

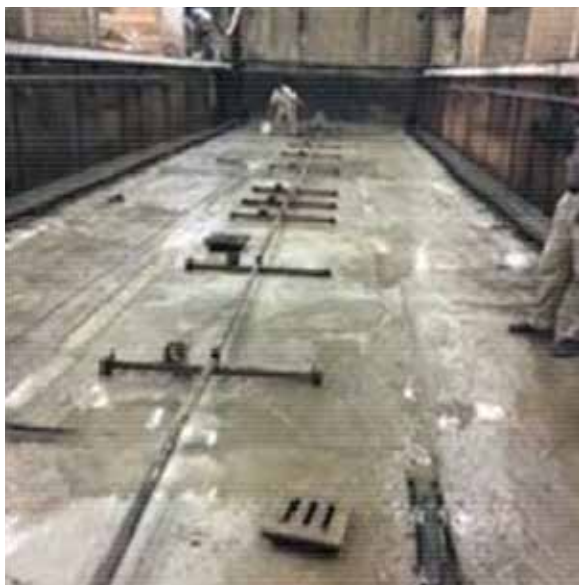
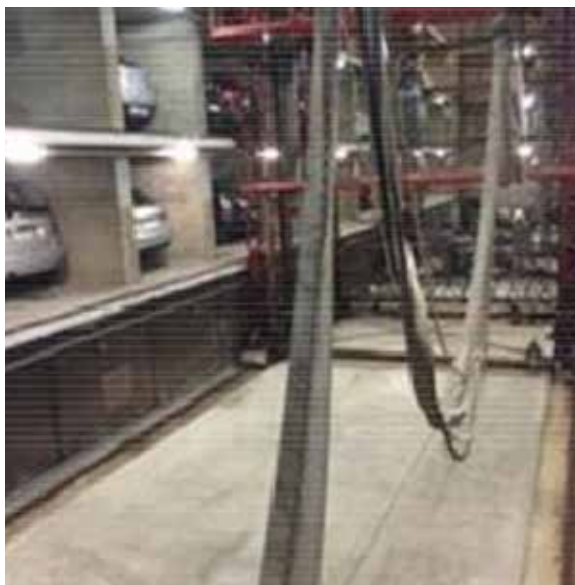
Dopo il trattamento di sigillatura e cura dei difetti del calcestruzzo eseguiti con il **VANDEX PLUG** quale cemento a impermeabilizzante a presa rapida e all'applicazione dell'intonaco impermeabile **VANDEX UNI MORTAR 1**, il progettista ha deciso, vista la condizione della soletta, di procedere alla realizzazione di una nuova soletta da gettare sopra a quella esistente e di impermeabilizzarla con il cemento osmotico a penetrazione capillare **VANDEX SUPER**. Prima del getto, lungo tutto il perimetro del fondo è stato fissato mediante chiodatura il giunto idroespansivo **sandtex gr 20** al fine di scongiurare eventuali infiltrazioni.

Nei locali tecnici adiacenti si è provveduto al trattamento impermeabilizzante delle strutture difettose con gli stessi materiali.

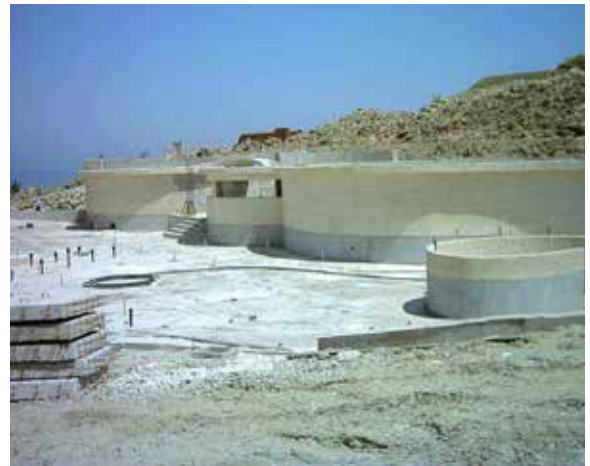
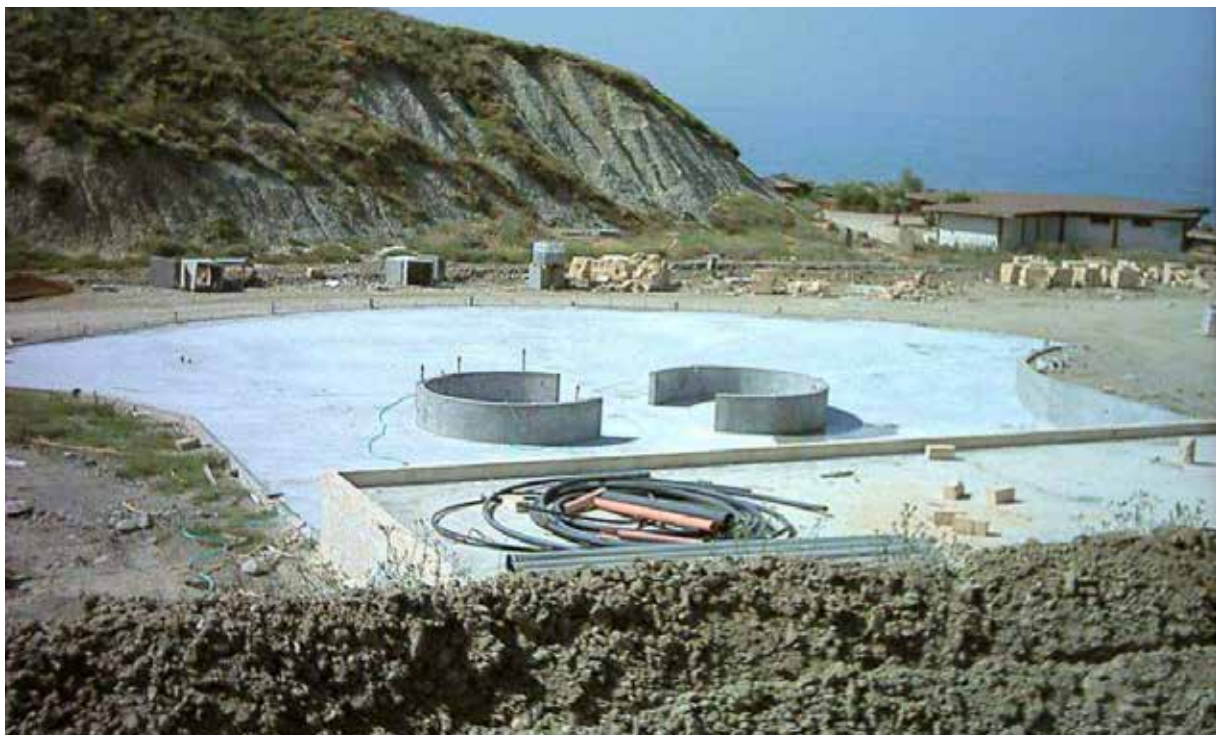
Per soddisfare le richieste della committenza abbiamo fornito l'impermeabilizzante cementizio bianco a penetrazione capillare **VANDEX SUPER WHITE**.

Il prodotto, oltre che per il colore e il tipo di finitura realizzato, ha consentito di mantenere le superfici ruvide e quindi antiscivolo. **VANDEX SUPER WHITE** viene utilizzato anche per l'impermeabilizzazione di vasche d'acqua potabile, è certificato ed è impermeabile all'acqua e permeabile al vapore.

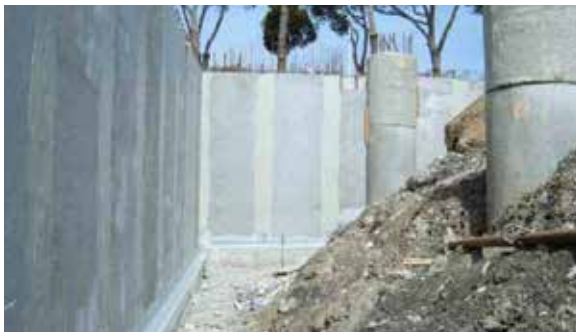
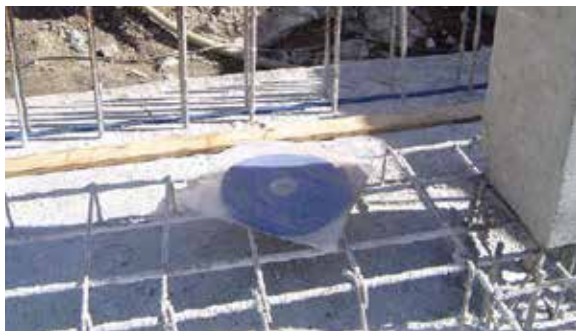
La realizzazione dell'ampliamento delle “Terme Venturina” prevedeva la costruzione di nuove piscine e altri vani tecnici. Il progetto, vista la conformazione del terreno, prevedeva che la platea di fondazione poggiasse su dei pali. Il problema più preoccupante era la presenza continuativa dell'acqua termale in cantiere.

La costante presenza d'acqua ha reso necessario l'utilizzo di un impianto di wellpoint, con la funzione di emungere l'acqua dal sottosuolo e abbassare temporaneamente il livello della falda favorendo le lavorazioni per il getto della platea.

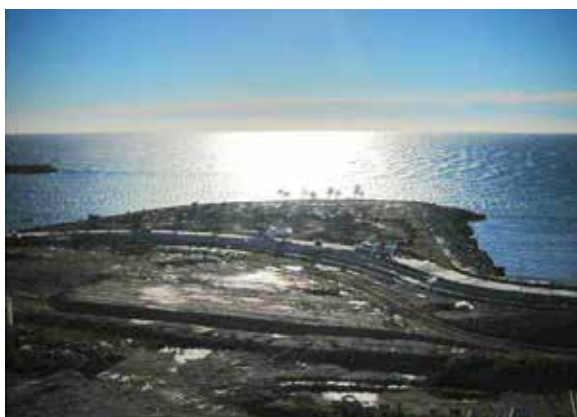
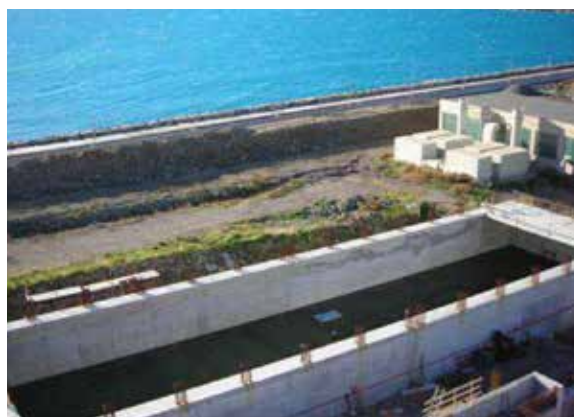
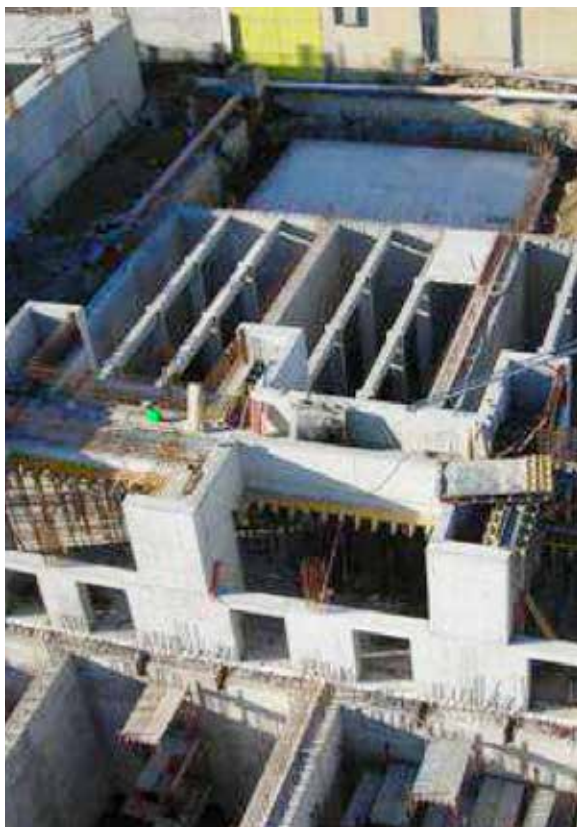
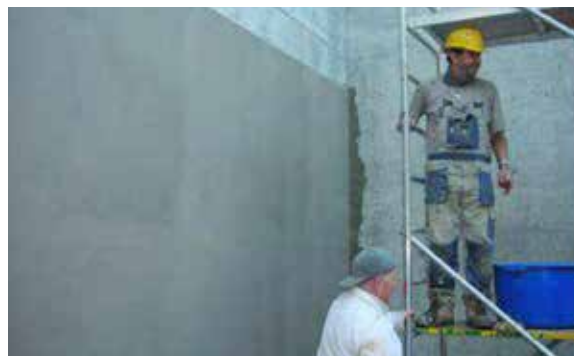
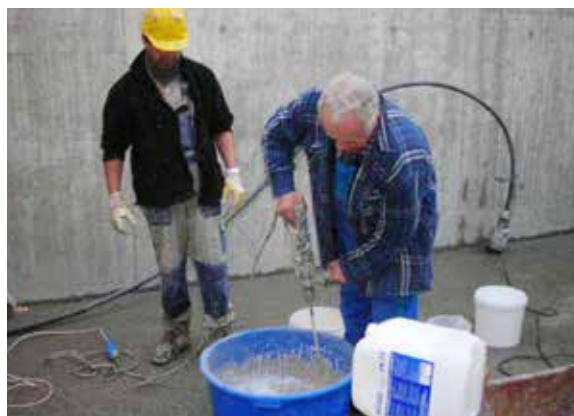
Il prodotto da utilizzare per impermeabilizzare l'interno delle vasche dell'impianto di depurazione, oltre ad avere le caratteristiche chimiche idonee per stare a contatto continuativo con le acque luride dell'impianto di depurazione, doveva resistere alla pressione idrostatica positiva e a quella negativa, in quanto costruite a pochi metri dal mare.

La **VANDEX** ha a disposizione diversi prodotti adatti per essere applicati negli impianti di depurazione che oltre a resistere alle sollecitazioni chimiche hanno caratteristiche diverse a seconda del tipo di supporto. In questo caso si è applicato il rasante impermeabilizzante bicomponente resistente ai sali e alle acque luride **VANDEX BB 75 E Z** che per la sua tixotropia facilitava l'impresa nella posa permettendo una veloce esecuzione dei lavori. Per le riparazioni e reintegri di parti demolite eseguite per la cura dei difetti del calcestruzzo è stato applicato l'intonaco impermeabilizzante strutturale **VANDEX UNI MORTAR 1 Z**.

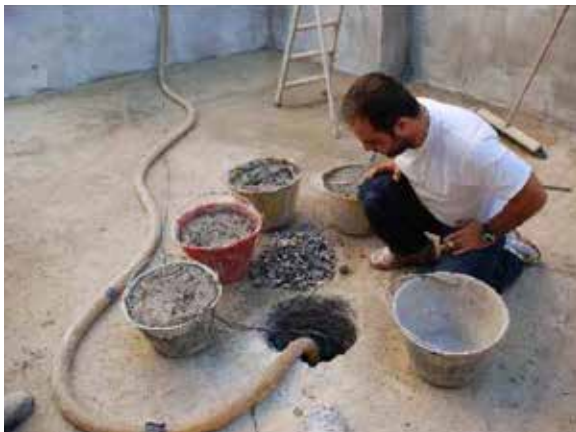
Questo lavoro di dimensioni contenute ha riassunto pressoché tutte le problematiche che si possono incontrare in un grande cantiere interessato dalla costante presenza dell'acqua in contropressione.

La berlinese creata per il contenimento dei terreni e delle case circostanti era interessata dalle percolazioni di acqua salmastra costantemente presenti nella zona. I drenaggi posizionati prima dei getti hanno consentito di convogliare l'acqua nella zone prestabilite consentendo di controllarla. L'impresa ha comunque realizzato un pozzo al centro dell'area per abbassare ulteriormente la falda posizionando all'interno una pompa di emungimento.

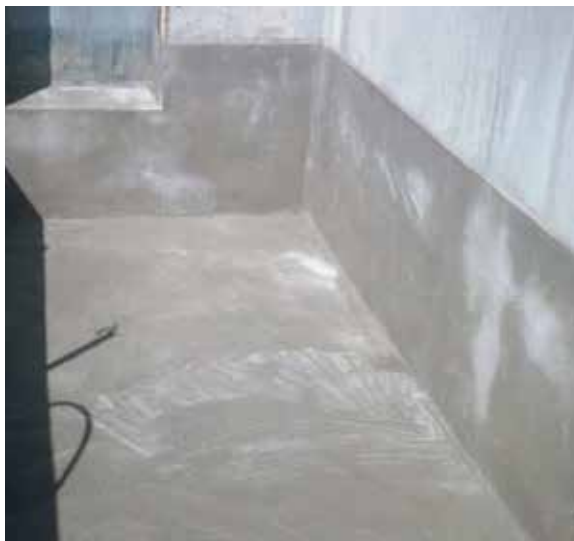
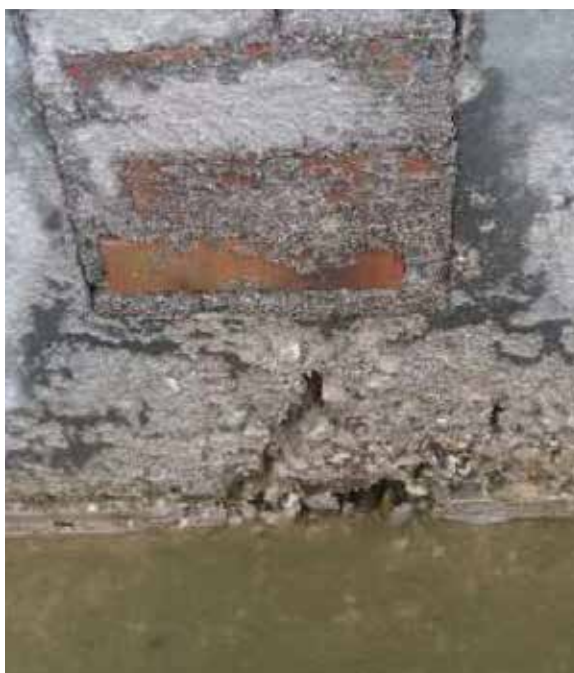
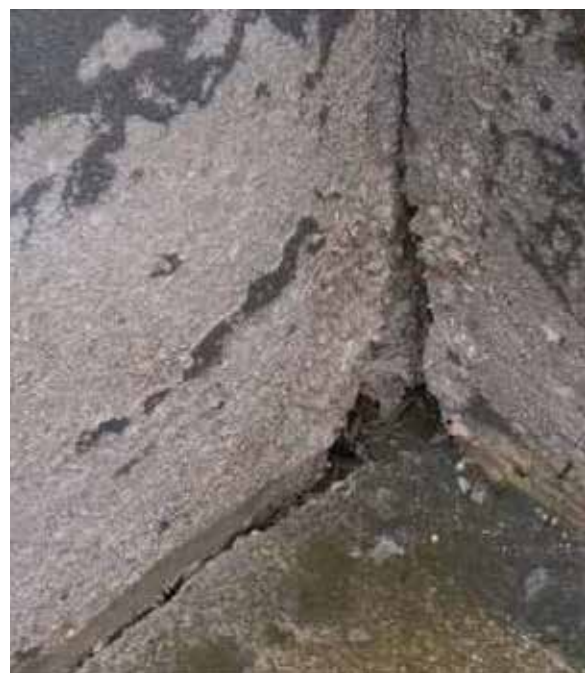
# Camposalese (SP) – ripristino e impermeabilizzazione impianto di depurazione (2016)

La vasca dopo lo svuotamento dai liquami si presentava fortemente deteriorata.

Si potevano rilevare lesioni sia sul fondo della vasca che sulle murature che dovevano essere necessariamente ripristinate.

Le vasche sono state trattate con la malta da ripristino per calcestruzzo in classe R4 **sandtex fixbeton 45**, mentre per l'impermeabilizzazione e la protezione del calcestruzzo dalle acque luride è stato applicato il rasante impermeabilizzante **VANDEX BB 75 Z**. Al piede della muratura tra l'orizzontale e il verticale e tra il verticale e verticale è stata applicata una rasatura elastica aggiungendo il **VANDEX BB75 Z** con il lattice **VANDEX PK 75**, interponendo tra la prima e la seconda mano una rete alcalo resistente con maglie di cm 1 x 1.

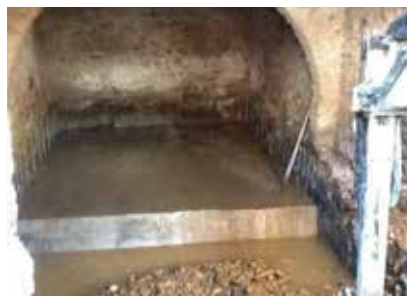
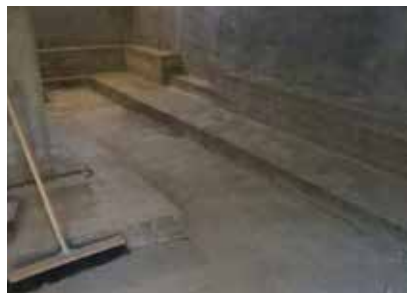
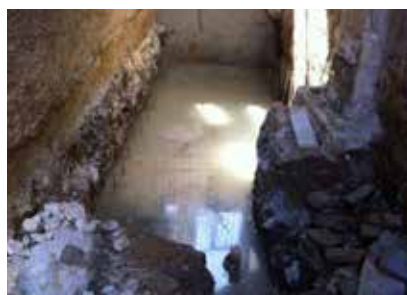
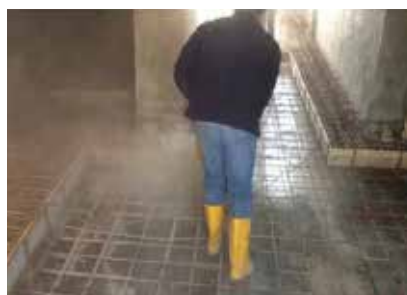
# Carrara (MS) – palazzo storico residenziale (2013)

Il fabbricato risalente alla metà dell'800 era sottoposto ad una riqualificazione totale. Le murature dell'interrato presentavano problemi di umidità ed avevano innescato dei fenomeni fisico – chimici tali da provocare una perdita di resistenza meccanica delle strutture in pietra. L'esigenza era quella di consolidare e impermeabilizzare i vani seminterrati al fine di ottenere degli ambienti salubri ed asciutti da utilizzare come tavernette a servizio delle nuove unità abitative.

Valutati i problemi tecnici abbiamo consolidato e impermeabilizzato le murature utilizzando **VANDEX UNI MORTAR 1 Z**, malta strutturale impermeabilizzante, con una successiva rasatura di **VANDEX BB 75 Z** e un successivo ciclo di intonaci deumidificanti a base di calce idraulica naturale con la linea **sandtex fixbeton sec**. La platea di fondazione è stata impermeabilizzata con il cemento osmotico a penetrazione capillare **VANDEX SUPER** con sistema spolvero. I giunti di ripresa sono stati trattati con il cordoncino bentonitico **sandtex gr 20 s**.

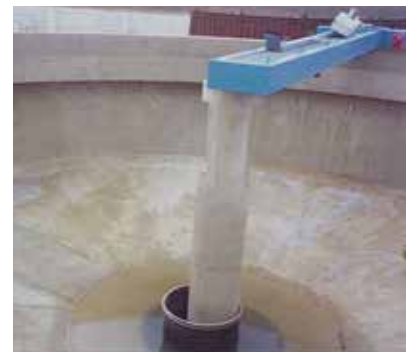
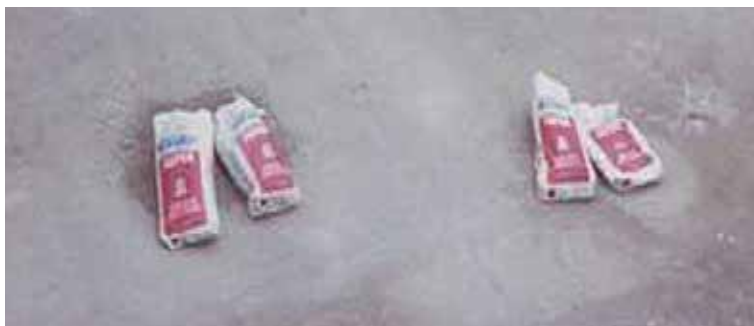
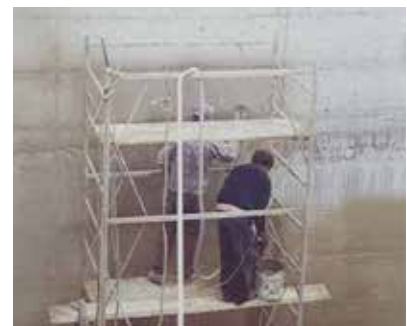
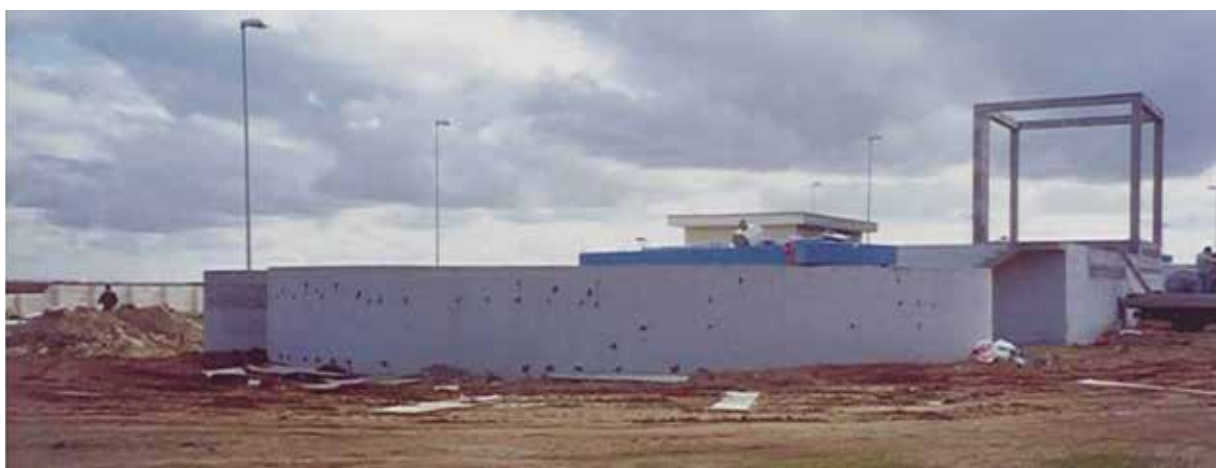
# Copertino (LE) – impermeabilizzazione vasche acque di depurazione (2007)

Le vasche non avevano difetti strutturali importanti da trattare. Un'ideale preparazione dei supporti e una verifica di eventuali difetti del calcestruzzo è stata l'unica operazione necessaria eseguita prima dell'applicazione del prodotto impermeabilizzante.

Il sistema adottato è stato quello dell'impermeabilizzazione strutturale cristallina eseguita con il cemento osmotico a penetrazione capillare **VANDEX SUPER**. Cemento che applicato a boiacca, sul supporto adeguatamente preparato, penetra all'interno del calcestruzzo formando dei cristalli insolubili che chiudono i capillari e impermeabilizza la struttura.
