# reference book cementi

## REFERENCE BOOK CEMENTI

La **Covema vernici S.p.A.** azienda leader del mercato italiano nel settore delle pitture e dei decorativi, inserisce all'interno della sua gamma di marchi specialistici di pitture e rivestimenti decorativi in resina, la **sandtex**.

**sandtex cementi** oltre ai premiscelati cementizi per il ripristino del calcestruzzo e quelli a base a calce idraulica naturale per il risanamento delle murature in generale, commercializza per l'Italia dal 1984 i prodotti impermeabilizzanti **Vandex**.

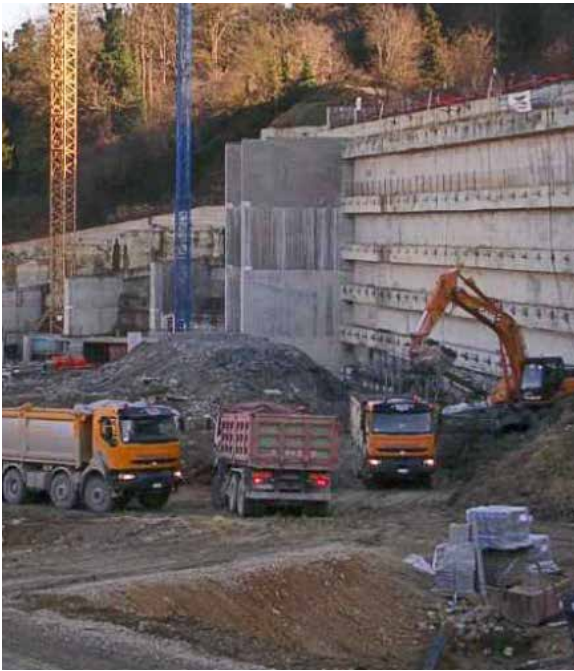
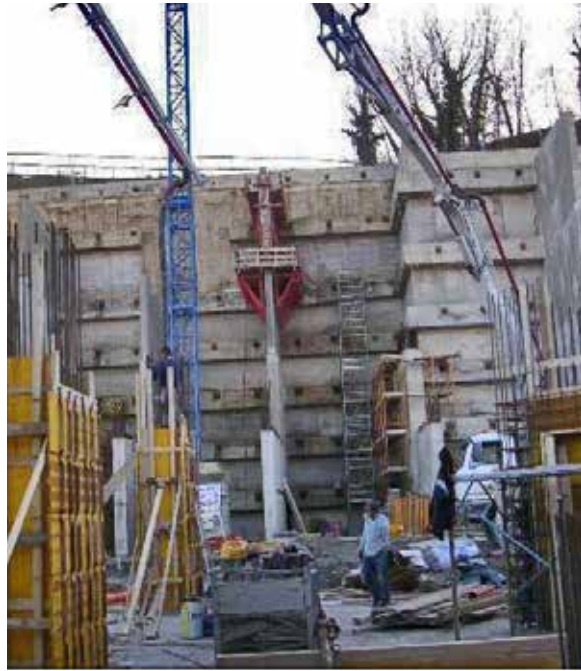
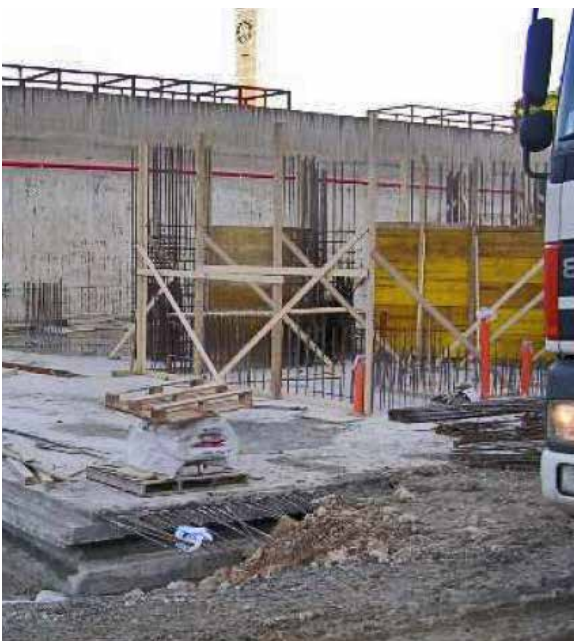
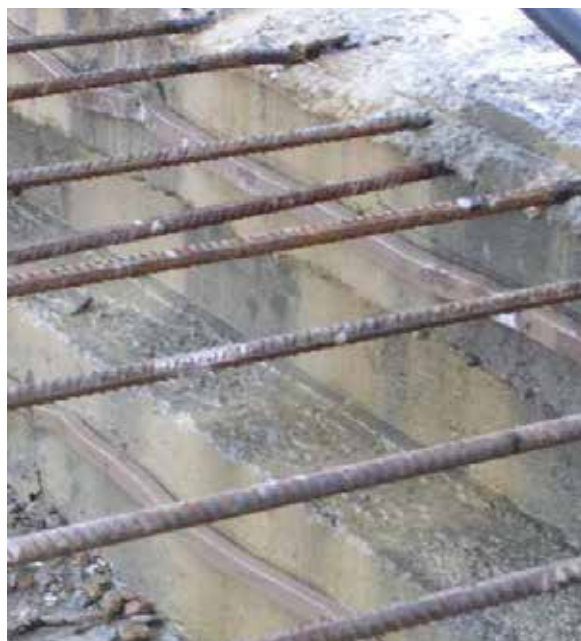
# Siena – impermeabilizzazione edificio commerciale (2008)

Il progettista aveva previsto un'impermeabilizzazione preventiva in seguito ad un'indagine geologica dove veniva rilevata la presenza di una falda acquifera in salita.

A questa proposito si è previsto di applicare il cemento osmotico a penetrazione capillare **VANDEX SUPER** sia sull'estradosso che sull'intradosso della platea di fondazione con la tecnica dello spolvero e trattare tutti i giunti con il cordoncino bentonitico idroespansivo **sandtex gr 20** al fine di scongiurare eventuali infiltrazioni dalla platea

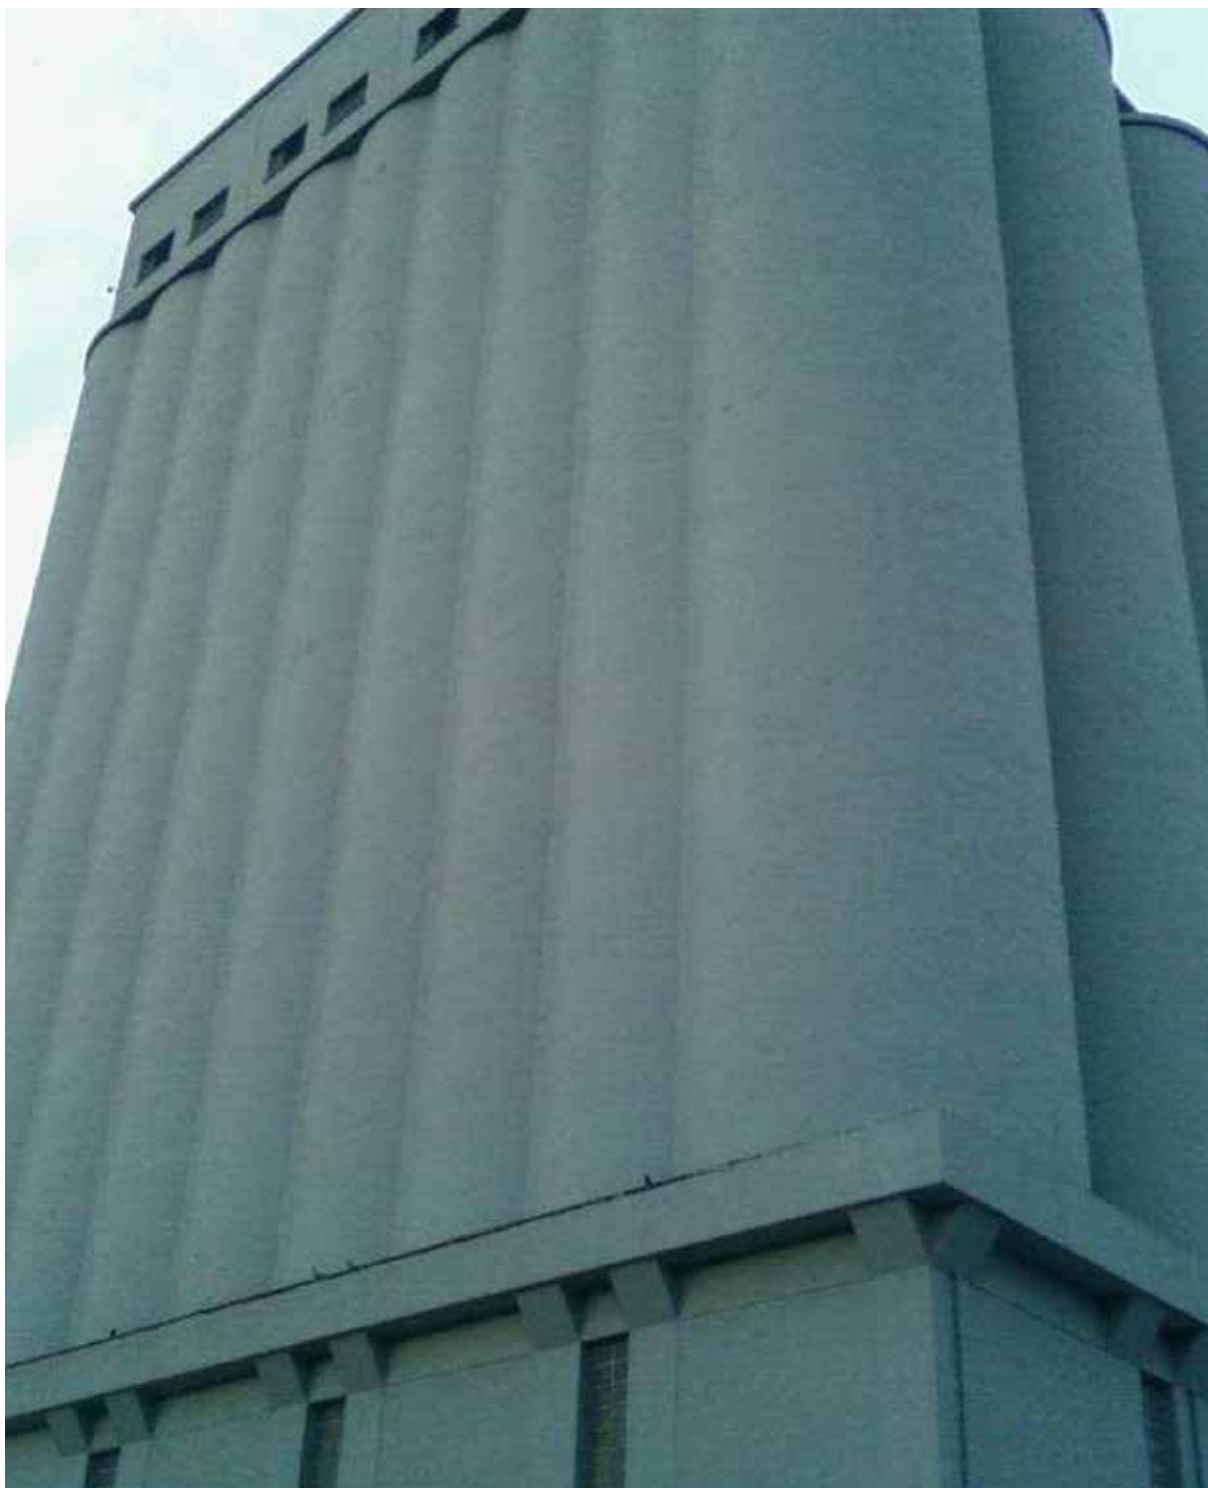
Il silos ubicato nelle strette vicinanze del porto, era interessato al deterioramento superficiale del calcestruzzo dovuto alle sollecitazioni ambientali ed atmosferiche alle quali la struttura veniva costantemente sottoposta.

L'intervento richiesto dalla committenza riguardava la pulizia e la successiva rasatura delle superfici con il rasante cementizio **sandtex fixbeton ra** e la successiva applicazione della pittura di protezione alla carbonatazione **sandtex unibeton**.

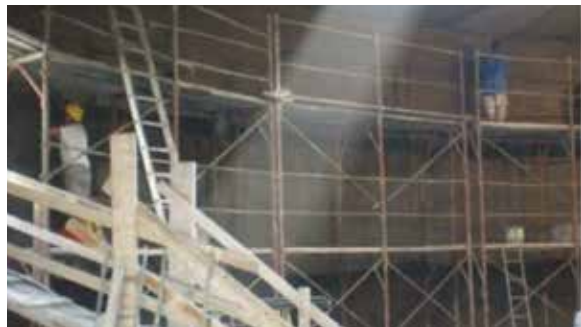
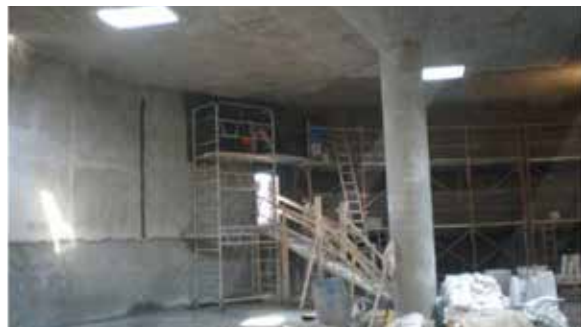
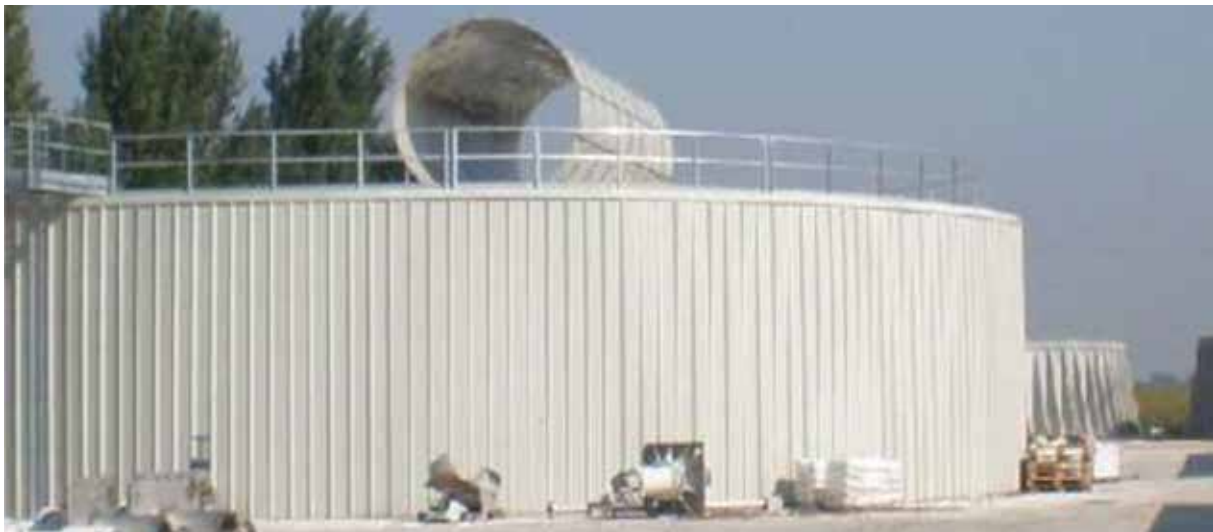
Per la protezione della struttura in calcestruzzo fortemente deteriorate dell'impianto di biogas è stata prevista l'applicazione di uno strato protettivo di 1 cm di malta strutturale impermeabile ad alta resistenza chimica **VANDEX POLYCEM Z MORTAR** e una rasatura di finitura con **VANDEX POLYCEM Z**, materiale adatto alle sollecitazioni chimiche e meccaniche previste nell'impianto. Prima dell'applicazione del sistema **VANDEX**, sono state reintegrate le parti mancanti del calcestruzzo con una malta strutturale in classe R4 **sandtex fixbeton 45**.

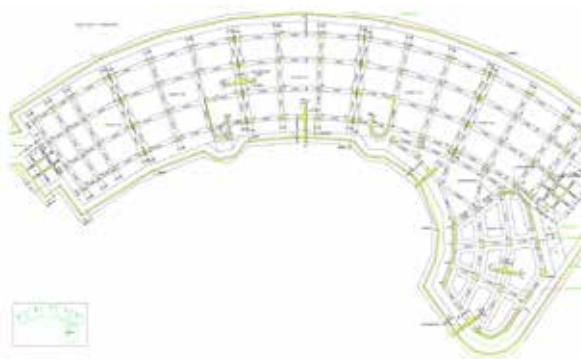
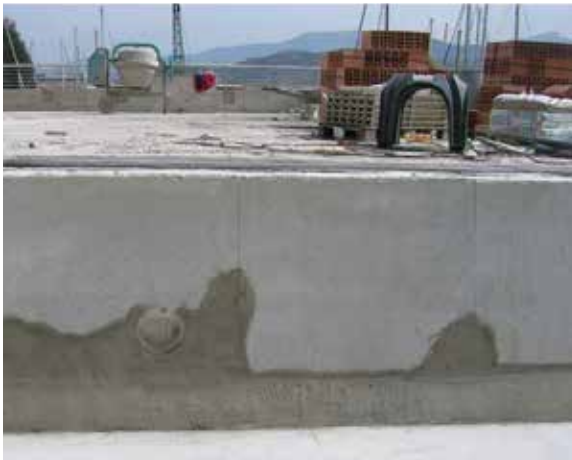
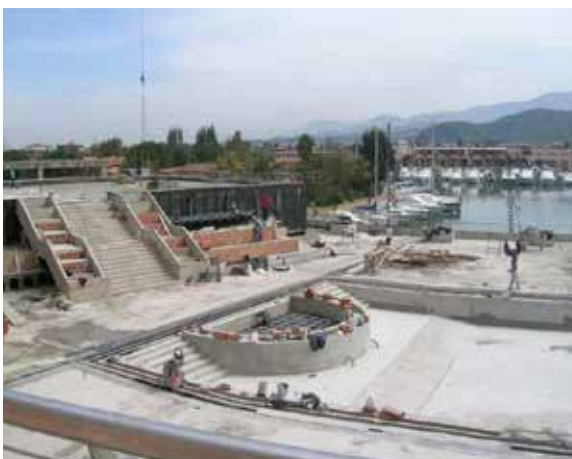
# Portorosa (MS) – Grand Hotel Portorosa (2002)

La struttura è stata progettata in riva al mare con tutte le problematiche che ne derivano.

Bisognava garantire l'impermeabilizzazione e la sigillatura di tutte le riprese di getto, dei giunti di dilatazione di tutti i locali interrati, delle piscine e dei balconi di tutto l'hotel.

Il sistema adottato è stato quello di applicare il cemento osmotico a penetrazione capillare **VANDEX SUPER** applicato a spolvero prima del getto e successivamente sul getto fresco ma pedonabile della platea di fondazione. La muratura perimetrale a contatto con il terreno è stata trattata con lo stesso prodotto sotto forma di boiacca applicato a spruzzo e pennello previa preparazione del supporto.

Tutte le riprese di getto sono state trattate con il giunto idroespansivo resistente all'acqua di mare **VANDEX EXPASEAL 2520**.

Le piscine sono state impermeabilizzate con il rasante cementizio monocomponente **VANDEX BB 75**. **VANDEX SUPER** è stato utilizzato anche per impermeabilizzare i piccoli balconi dell'hotel.

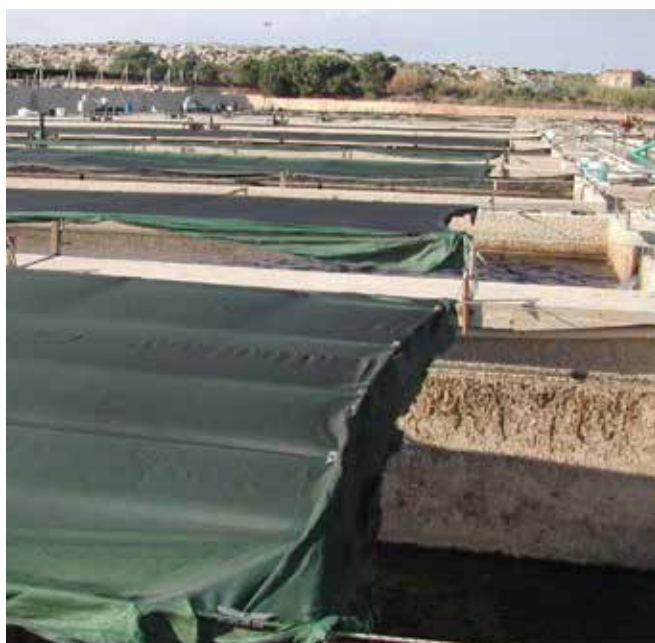
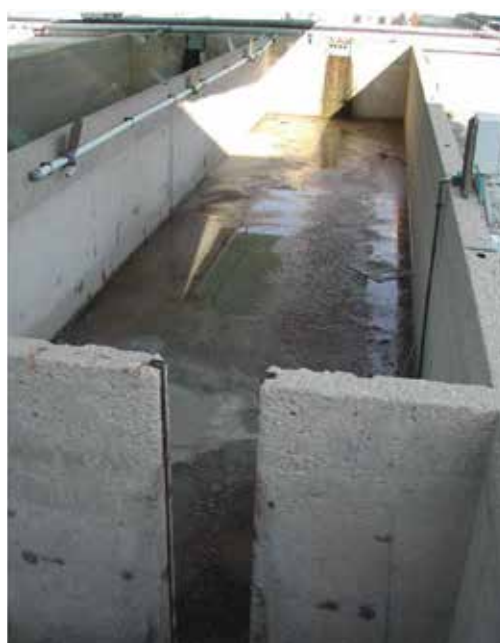
Le vasche si presentavano fortemente degradate con parti della struttura in calcestruzzo mancanti e i ferri di armatura a vista. Il prodotto impermeabilizzante da utilizzare doveva resistere chimicamente all'aggressione del mare e adatto alle attività previste.

Dopo un'adeguata preparazione dei supporti sono stati passivati i ferri di armatura con il passivante cementizio **sandtex fixbeton pass**, ripristinato il calcestruzzo deteriorato con la malta strutturale **sandtex fixbeton 45** al fine di restituire alle vasche la geometria originale e successivamente impermeabilizzate con il cemento osmotico a penetrazione capillare **VANDEX SUPER** applicato a boiacca. **VANDEX SUPER** è resistente alla pressione e contropressione idrostatica, all'acqua di mare ed è certificato per stare a contatto con l'acqua potabile.

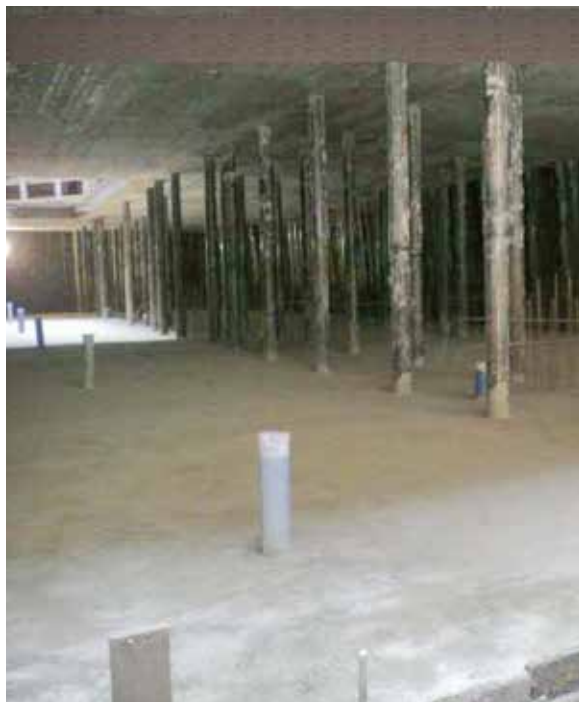
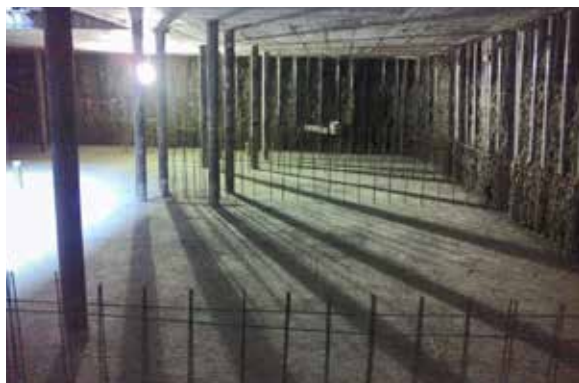
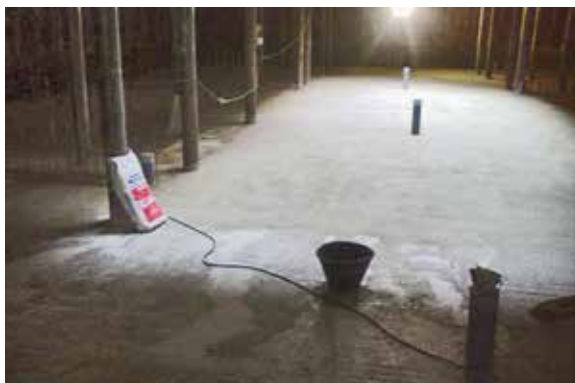
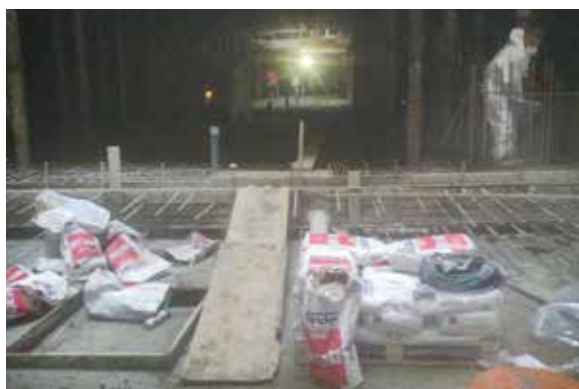
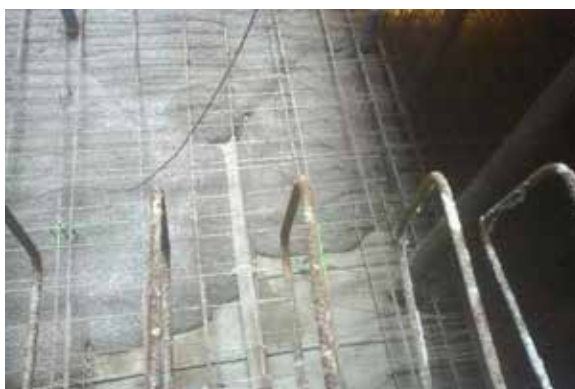
# Milano – platea di fondazione (2014)

La presenza d'acqua alla quota di fondazione rendeva necessaria l'impermeabilizzazione della platea.

Il sistema adottato è stato quello dell'applicazione del cemento osmotico impermeabilizzante a penetrazione capillare **VANDEX SUPER**, applicato a spolvero prima del getto e successivamente sul getto fresco ma pedonabile della platea di fondazione.

Il **VANDEX SUPER** penetra nella capillarità del calcestruzzo per oltre 3 – 4 cm e reagisce chimicamente con la calce libera e l'umidità formando una serie di cristalli insolubili che vanno a posizionarsi all'interno della capillarità stessa del calcestruzzo, creando una barriera all'acqua.

Il calcestruzzo così trattato è impermeabile all'acqua ma permeabile al vapore. **VANDEX SUPER** resiste alla spinta e alla controspinta idraulica fino a 14,5 atm.

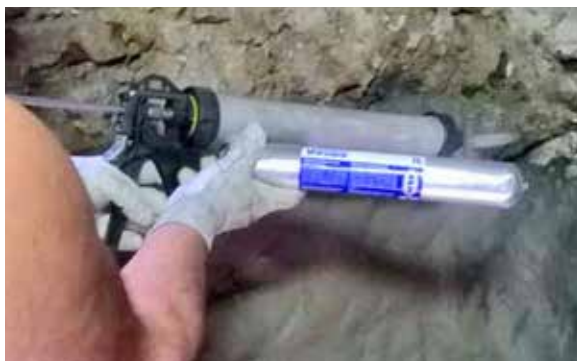
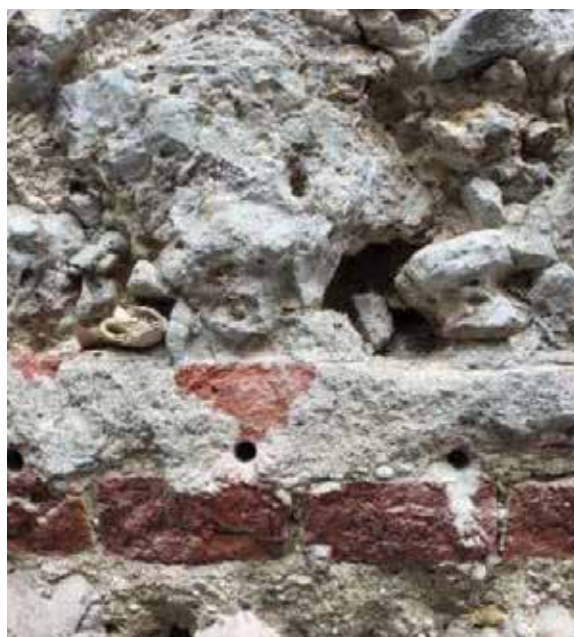
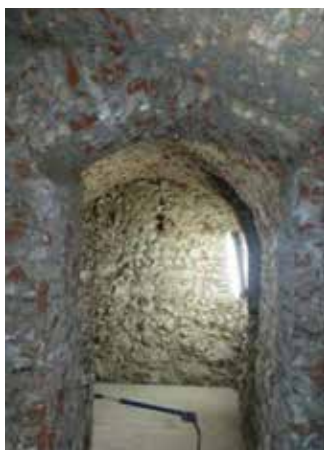
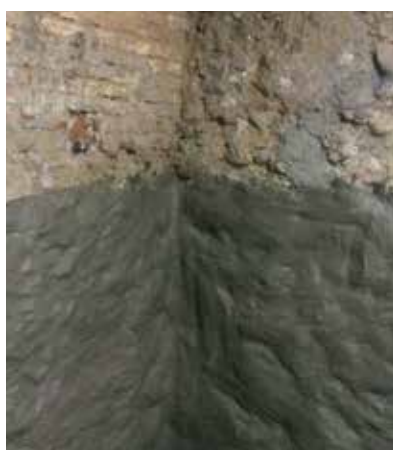
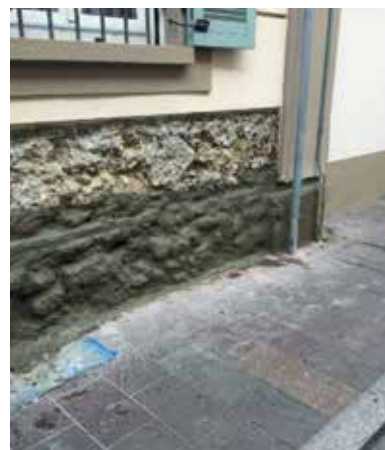
# Monza – risanamento (2013)

Le murature in pietra della casa erano interessate dall'umidità di risalita e i vani interrati dall'umidità e da alcune percolazione d'acqua proveniente dalla muratura.

Per la risoluzione dei problemi negli interrati si è provveduto ad impermeabilizzare le murature contro terra con l'intonaco strutturale impermeabilizzante **VANDEX UNI MORTAR 1 Z** previa sigillatura delle percolazioni con il **VANDEX PLUG**. Tutte le murature sono state successivamente intonacate con gli intonaci macroporosi **sandtex venezia san** e **sandtex venezia san r**.

Per il trattamento dell'umidità di risalita il sistema adottato è stato quello della barriera chimica, estraendo all'interno della muratura, seguendo le precise indicazioni della scheda tecnica, la crema di silani/silossani **VANDEX IC**. Tutte le murature sono state stonacate fino all'opera viva e gli intonaci rifatti con le malte traspiranti a base calce idraulica naturale della linea "Venezia".

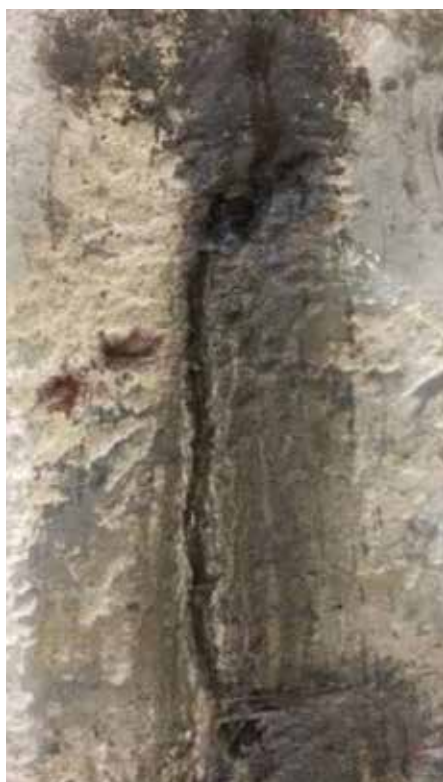
L'officina completamente interrata era interessata da infiltrazioni diffuse soprattutto in corrispondenza delle riprese di getto sia tra verticale e orizzontale che tra muro e muro. Non esistevano disegni dove poter rilevare la tipologia del progetto e gli spessori delle strutture, né relazioni dove capire se dietro alla muratura ci fossero delle opere di sostegno del terreno circostante.

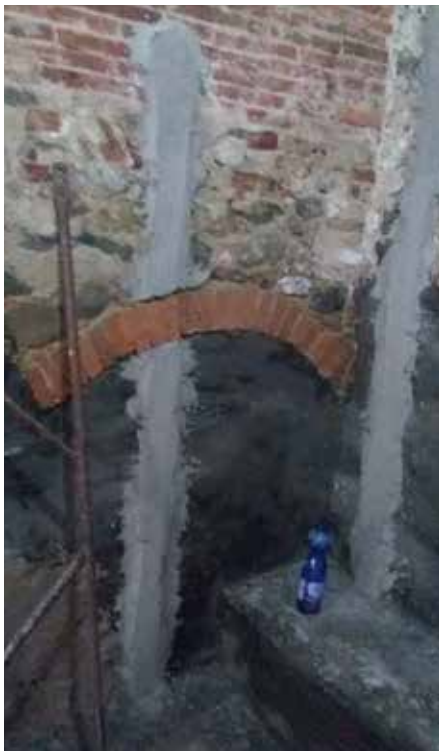
L'umidità sulle murature controterra compromettevano la salubrità dei locali e non consentiva la permanenza continua delle persone all'interno degli stessi.

Il fabbricato per renderlo abitabile doveva essere risanato.

Dopo idonea preparazione dei supporti e demolizione delle parti marcite, la muratura è stata consolidata e i sali estratti con l'applicazione del **VANDEX MINERALIT**. Le murature sono state poi intonacate con le malte macroporose traspiranti a base calce idraulica naturale della linea **sandtex venezia**. Quelle a contatto con il terreno adeguatamente impermeabilizzate con materiali resistenti ai sali **VANDEX UNI MORTAR 1 Z** e **VANDEX BB 75 Z** e poi intonacate con intonaci e rasanti traspiranti della linea **sandtex venezia**. Per la pitturazione finale è stata utilizzata l'idropittura altamente traspirante **sandtex hydrotex**.

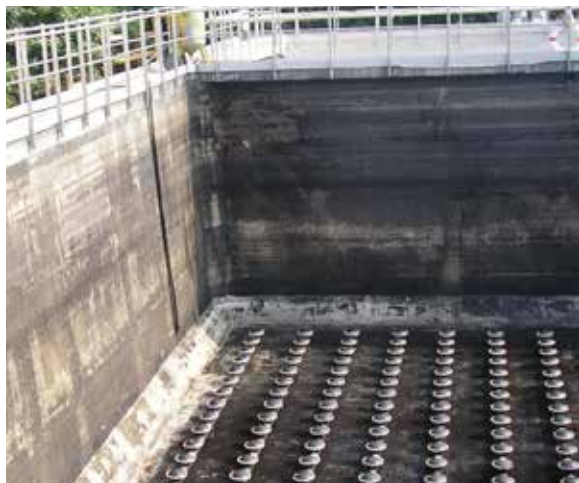
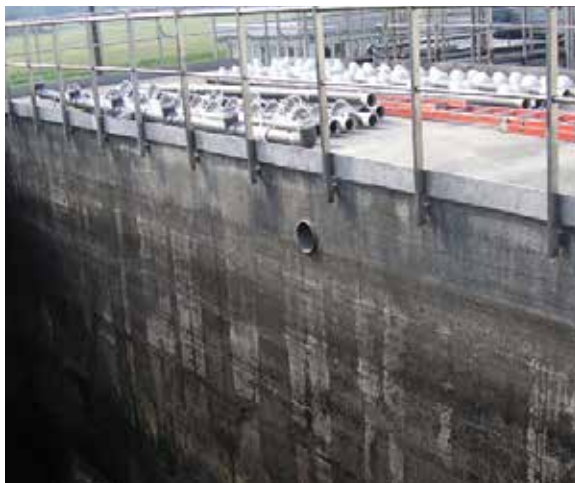
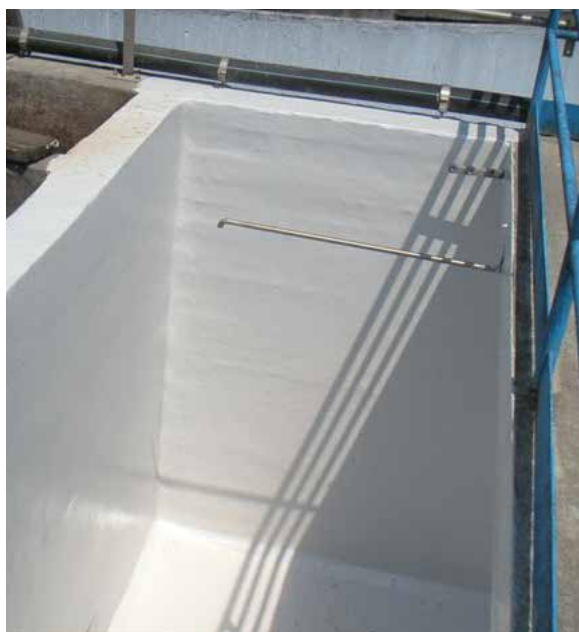
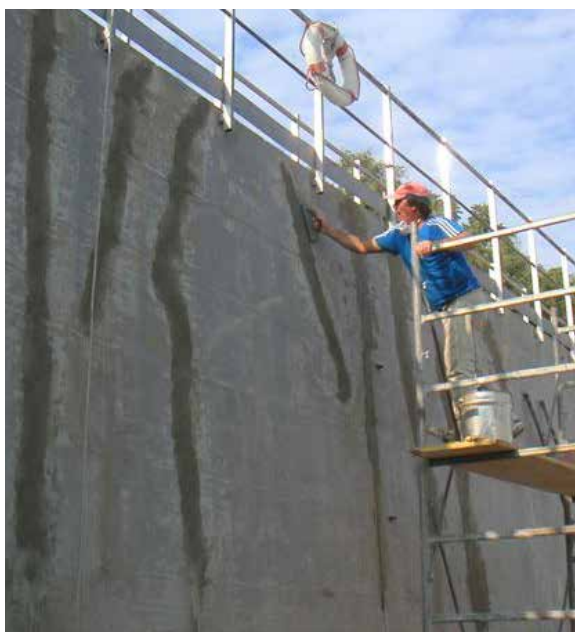
Le vasche esaminate, viste le caratteristiche dei liquidi che dovevano contenere, erano da proteggere e impermeabilizzare con delle resine epossidiche. Durante il sopralluogo si sono potuti rilevare distacchi dei precedenti rivestimenti sia sui setti verticali che sul fondo delle vasche. Sulle pareti verticali tutte fuori terra erano visibili delle lesioni passanti di una certa identità. Le platee di fondazione di tutte e due le vasche e parte delle murature in elevazione interrate erano interessate da infiltrazioni d'acqua in contropinta per la presenza della falda acquifera.

Dopo il trattamento di ripristino del calcestruzzo e quello di sigillatura delle lesioni, il fondo e le pareti delle vasche a contatto con il terreno sono state impermeabilizzate con il cemento osmotico a penetrazione capillare **VANDEX SUPER**, al fine di scongiurare l'ingresso dell'acqua in contropinta. Essendo il prodotto impermeabile all'acqua ma permeabile al vapore, è stata applicata sulla superficie trattata, rispettando tempistiche e lavorazioni specifiche, un primer epossidico tricomponente per fondi umidi all'acqua per fronteggiare la mancanza della barriera al vapore che poteva far staccare il successivo strato epossidico impermeabile. Alla fine del trattamento è stata applicata la resina **sandtex epofix** al fine di resistere alle sollecitazioni chimiche e meccaniche richieste dalla committenza.

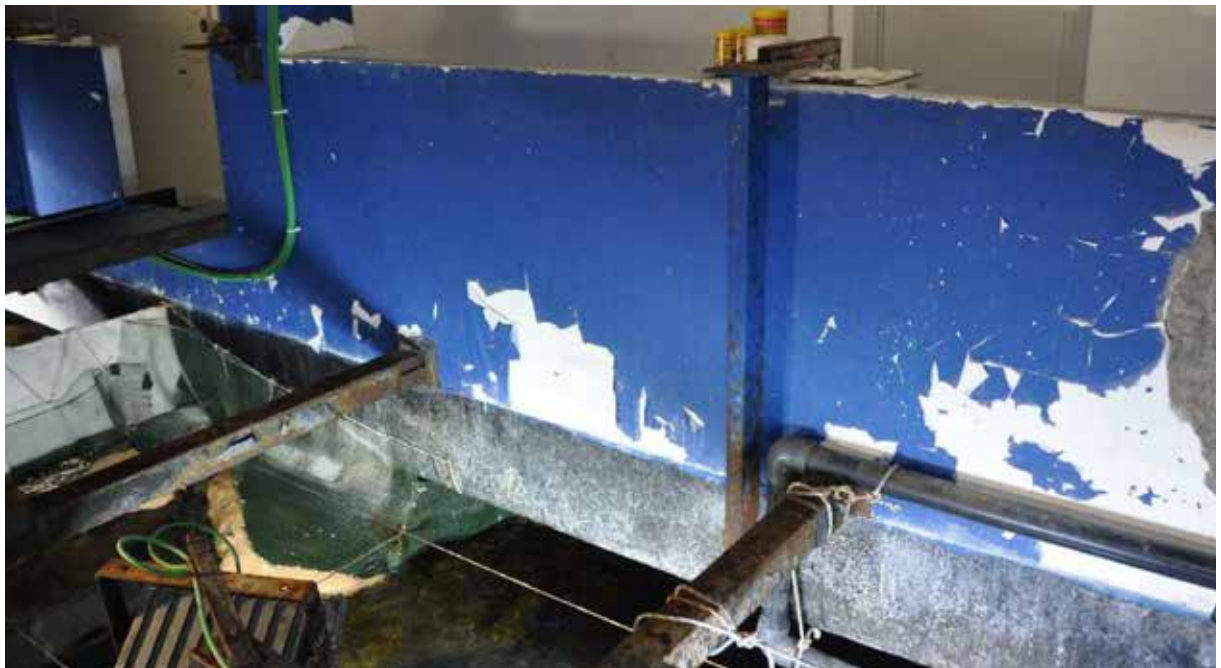
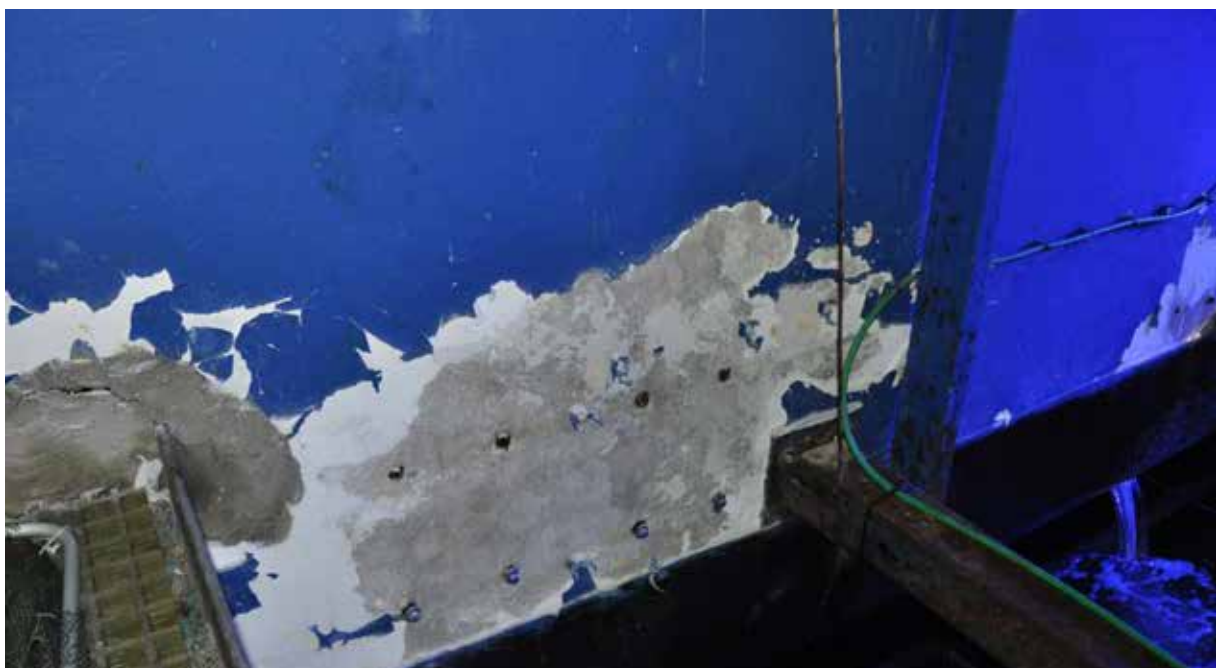
Si trattava di impermeabilizzare e proteggere dalla condensa porzioni di vasche in calcestruzzo fortemente degradate.

Dopo un'accurata pulizia dei supporti si è provveduto a ripristinare le parti mancanti e deteriorate delle murature con la malta impermeabilizzante strutturale **VANDEX UNI MORTAR 1 Z** e successivamente sono state trattate con il rasante impermeabilizzante **VANDEX BB 75 Z**. Tutti i materiali utilizzati sono resistenti ai sali e agli ambienti aggressivi, impermeabili all'acqua e permeabili al vapore.

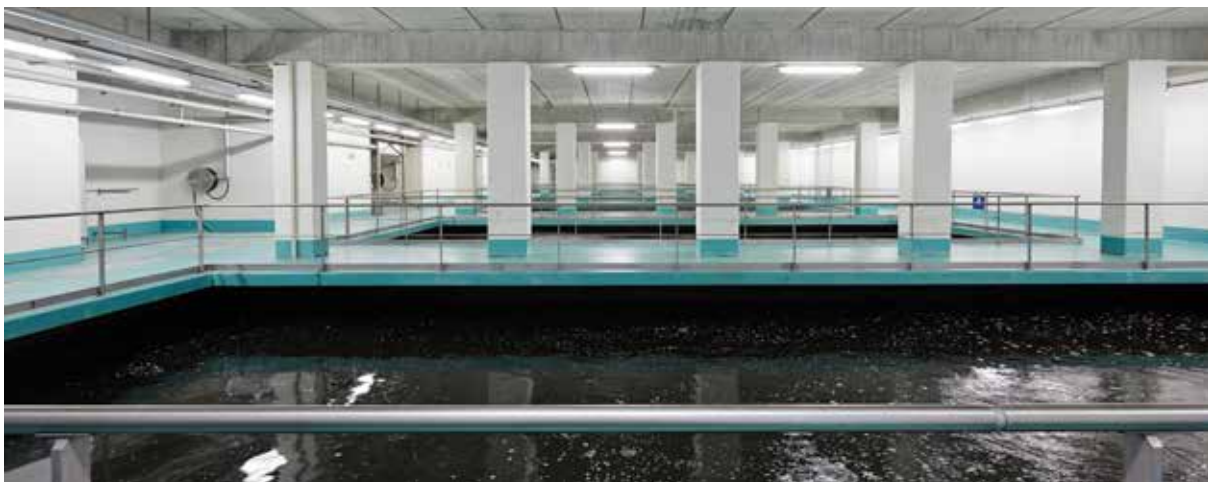
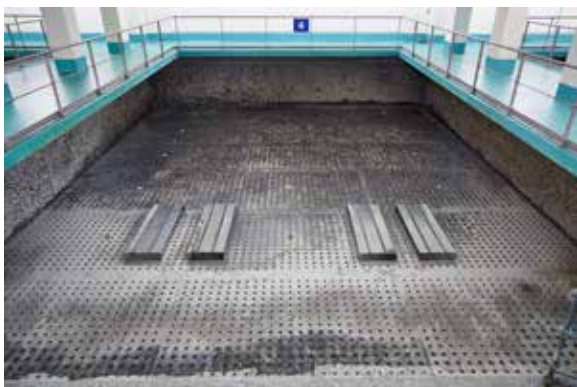
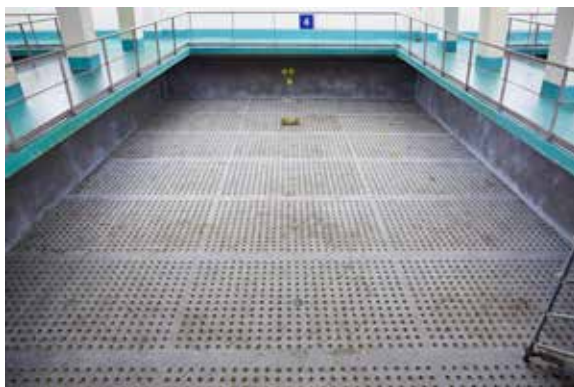
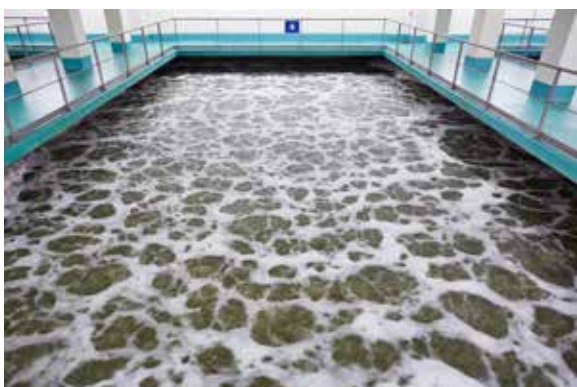
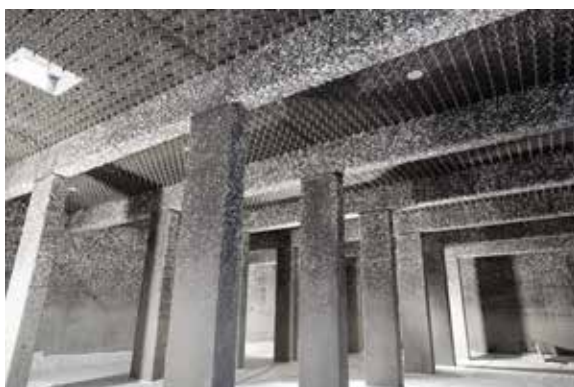
L'aggressione delle acque nell'impianto di depurazione Step Aïre in Ginevra ha causato la corrosione del calcestruzzo nell'area del trattamento biologico.

Il rivestimento **VANDEX POLYCEM Z** dimostra un'alta resistenza all'acqua contenente zolfo e allo zolfo contenente composti di gas. Quindi è adatto per l'uso protettivo di strutture in un ambiente con attacco di acido solforico biogenico. Per questo intervento sono stati forniti 544 t di VANDEX.

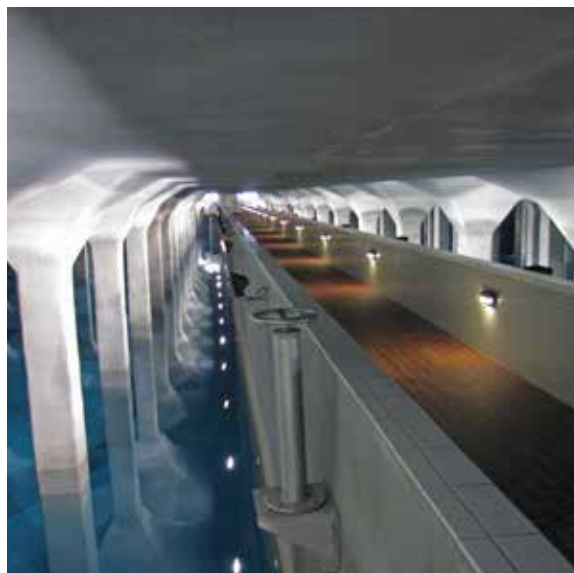
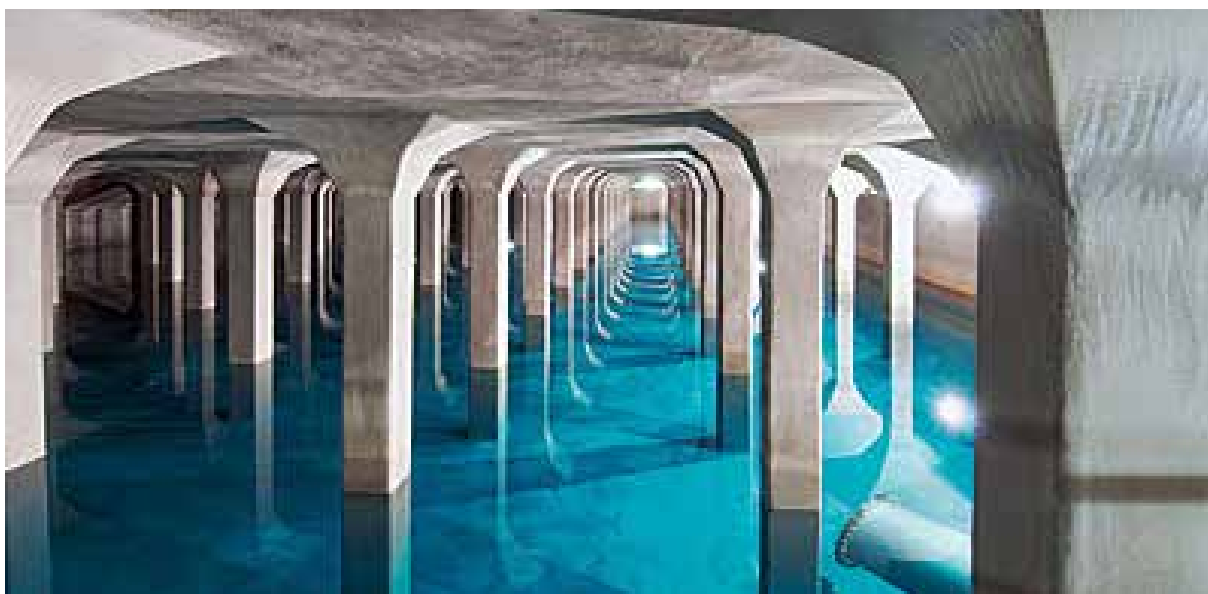
# Liptingen, Germania – Ripristino e impermeabilizzazione di un serbatoio dell'acqua potabile (2006)

Dopo la rimozione del vecchio rivestimento mediante idropulizia ad alta pressione tutte le armature esposte sono state protette con il rivestimento di **VANDEX CORROSION PROTECTION M**.

Rimosso il calcestruzzo deteriorato è stato successivamente ripristinato con **VANDEX CEMENTLINE MG 4**, quale malta cementizia ad alta resistenza ed elevato spessore. L'impermeabilizzazione è stata successivamente eseguita con un rivestimento di 10 mm di **VANDEX CEMENTLINE** e rifinita con una rasatura di 3-4 mm con **VANDEX CEMENTLINE TOP GREY**. La superficie completamente rivestita è stata trattata con un doppio strato di indurente di superficie a base di silicati **VANDEX MINERALIT**.

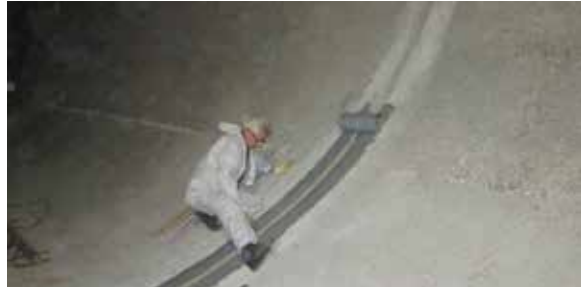
# Scholven, Germania - impermeabilizzazione dei giunti in un serbatoio di acqua potabile (2016)

Il serbatoio di acqua potabile in cemento armato è stato costruito agli inizi degli anni '80 ed è composto da 10 camere d'acqua ovali con una camera di commutazione posizionata centralmente. Si trattava di sigillare, al centro dell'impianto, un giunto di dilatazione da una perdita d'acqua.

Il giunto di dilatazione è stato trattato con le malte strutturali **VANDEX** e sigillato con il nastro impermeabile **VANDEX FLEXTAPE** fissato al supporto con la resina epossidica **VANDEX FLEXTAPE ADHESIVE**.
