## impermeabilizzazione interna del digestore in un impianto di biogas

**oggetto:** trattamento delle lesioni da ritiro del calcestruzzo e impermeabilizzazione interna del digestore in un impianto di biogas.

**località:** Sesso (RE)

**anno:** 2013

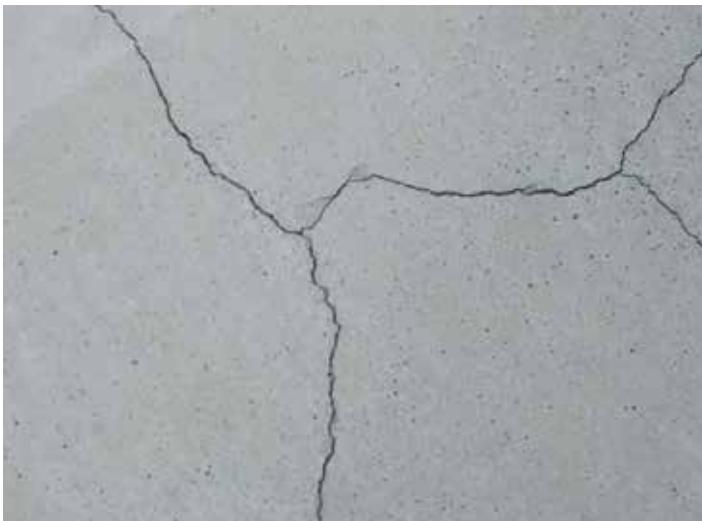
Le opere di ripristino e di impermeabilizzazione del cemento armato di questo impianto di biogas sono state determinate da numerosi e vistosi difetti costruttivi. Micro e macro lesioni presenti in maniera diffusa sul solaio di copertura del serbatoio oltre alla presenza di numerosi nidi di ghiaia alla base della muratura in corrispondenza della ripresa di getto alla base del serbatoio.

Per la complessa risoluzione delle problematiche in essere ed al fine di conferire alla struttura la necessaria protezione e impermeabilizzazione è stata adottata dai tecnici della committenza un ciclo ad hoc costituito dalla specifica linea di cementi impermeabilizzanti prodotti dalla **VANDEX** appositamente progettati per stare a contatto con liquidi aggressivi.

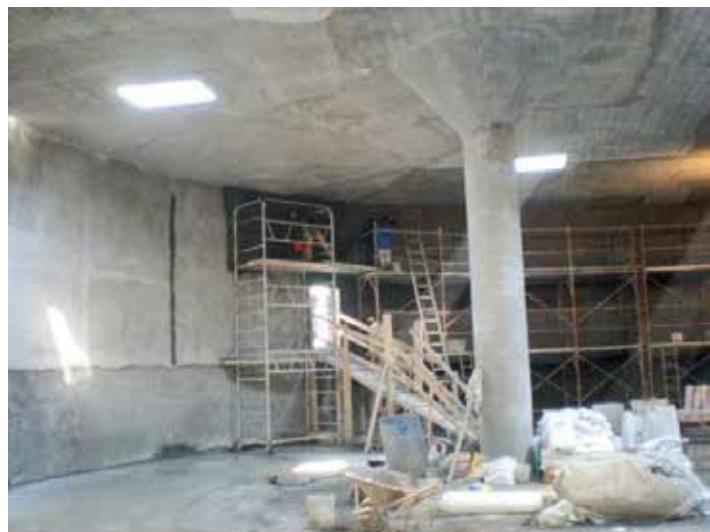
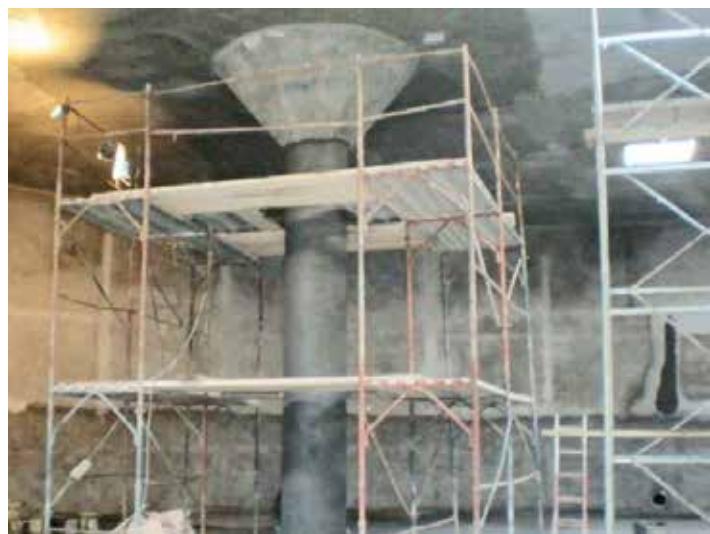
1. apertura di tutte le lesioni a "V"
2. pulitura delle stesse e bagnatura del supporto
3. irruvidimento di tutta la superficie con adatta attrezzatura
4. reintegro delle parti trattate con la malta bicomponente strutturale **sandtex fixbeton 3cm**.

Ultimate le operazioni di sigillatura delle lesioni è stato applicato sul supporto preparato due mani del rasante impermeabilizzante elastico **VANDEX BB 75 Z E**, interponendo tra la prima e la seconda mano una rete alcalo resistente con maglia di mm 8 x 8.
